Důležitost používání bezpečnostních pásů i na zadních sedadlech

Účastníci dopravní nehody - kazuistika

Okolnosti nehody

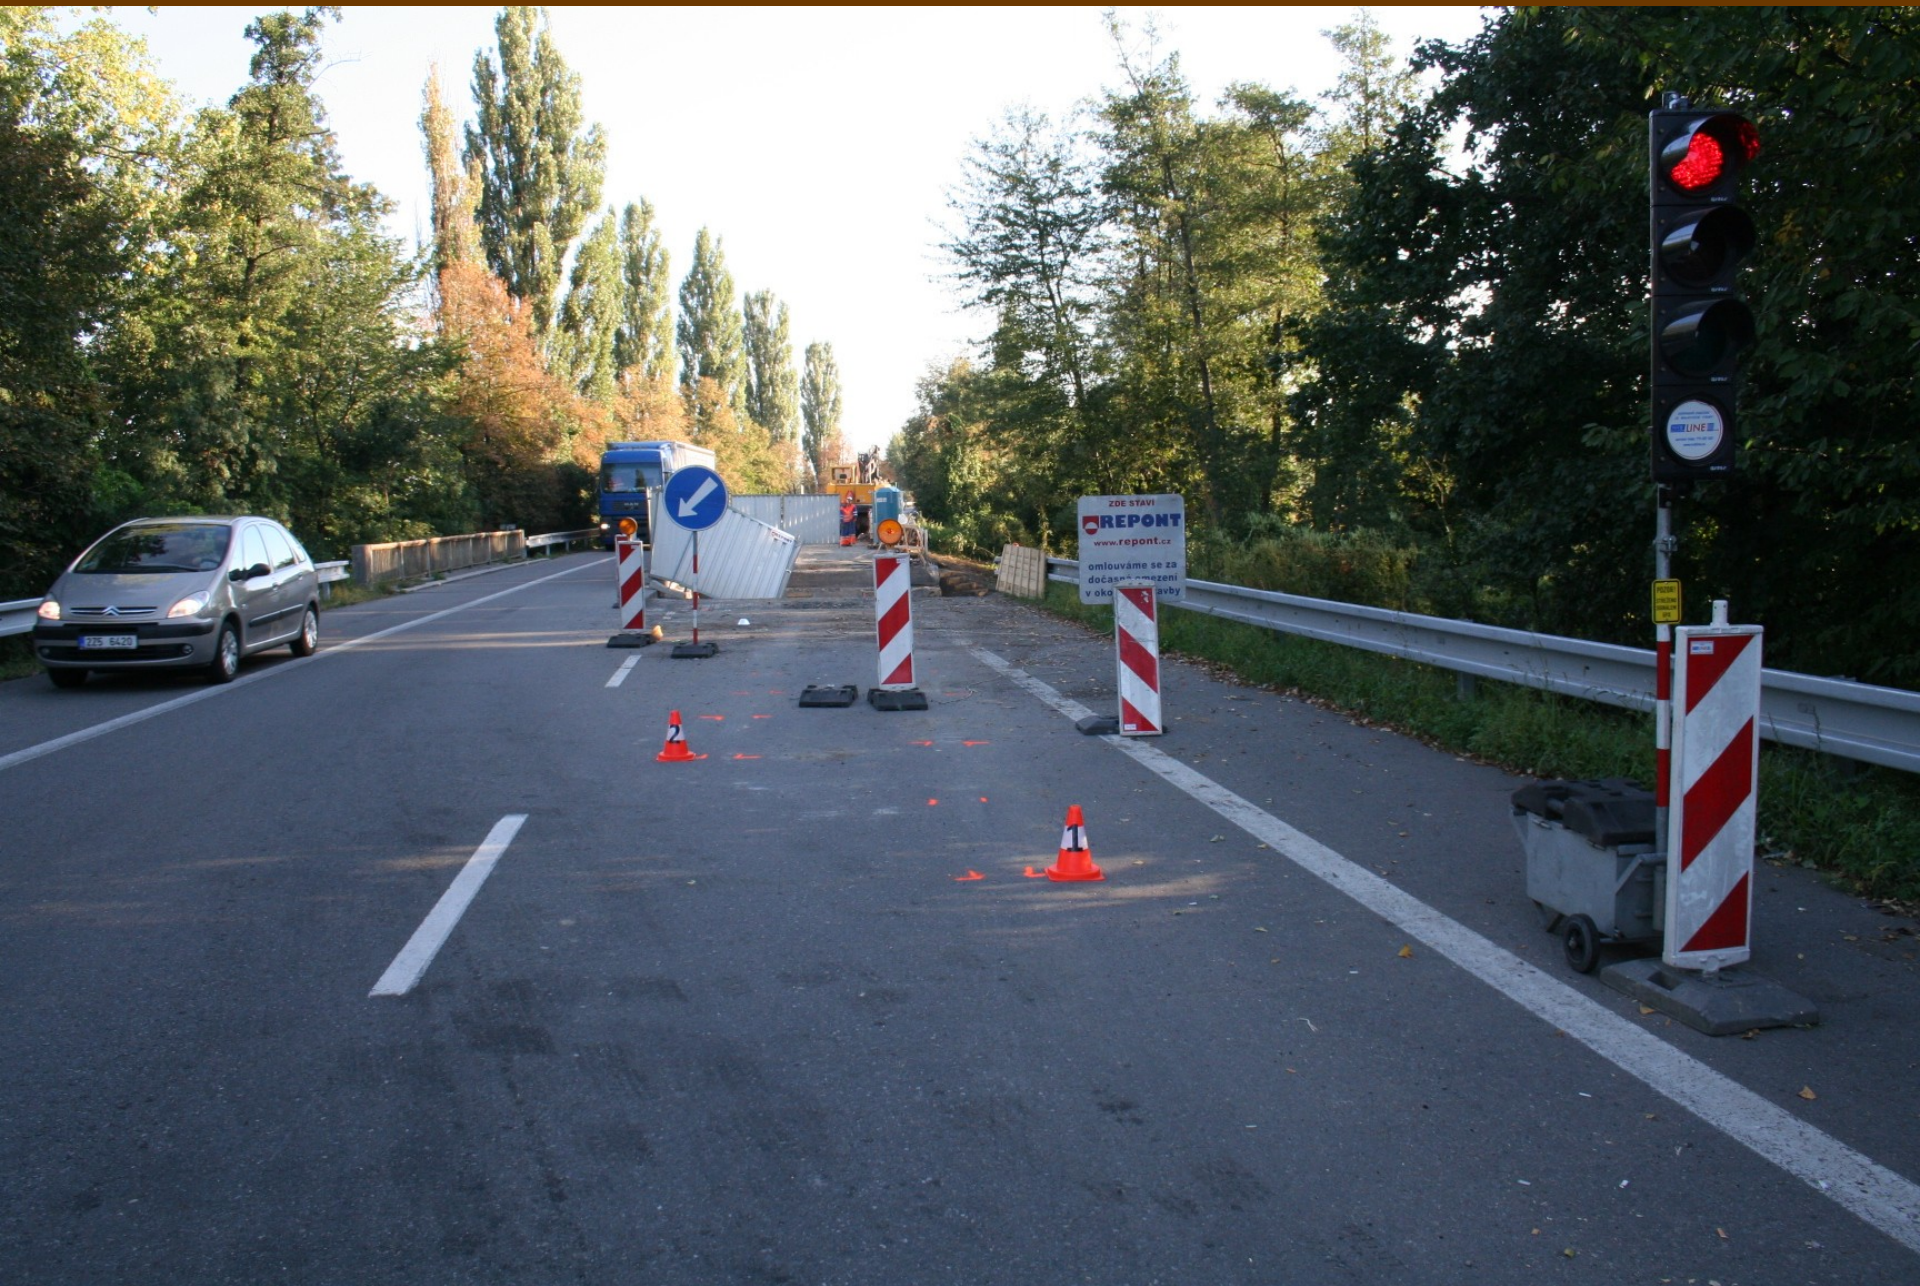
ZDE STAVÍ
REPONT
www.repont.cz
omlouváme se za
dočasné omezení
v okolí stavby

- L. H., * 1971:
 - **V noci** přehlédl dopravní značení, semafor a zábrany
 - Osobní vozidlo přelétlo odstraněnou část mostu v délce 8,8 metrů a čelně narazilo do protější betonové stěny opravovaného mostu

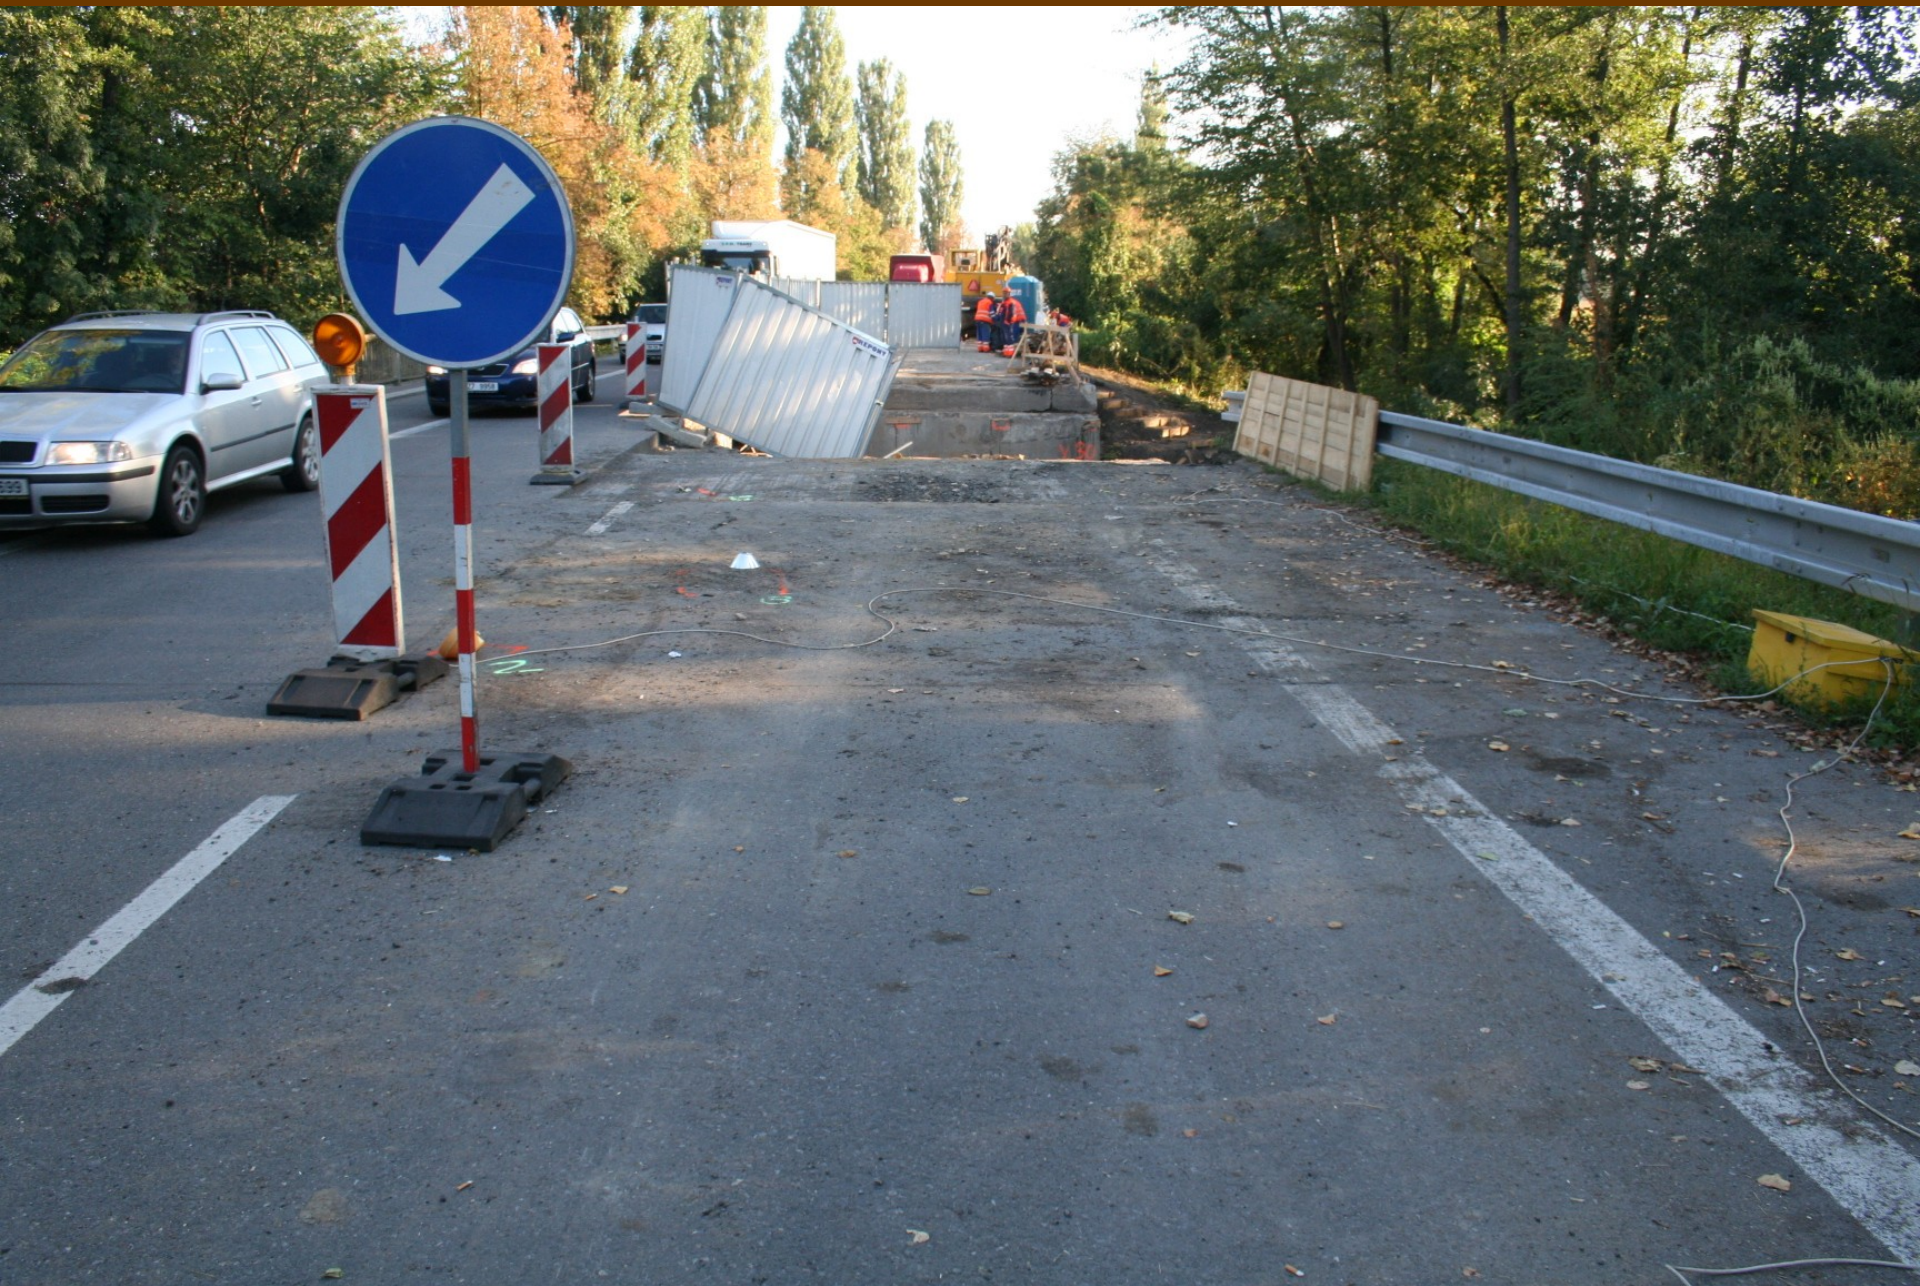
Výška stěny
2,6 m

V 30
H 22
S 25

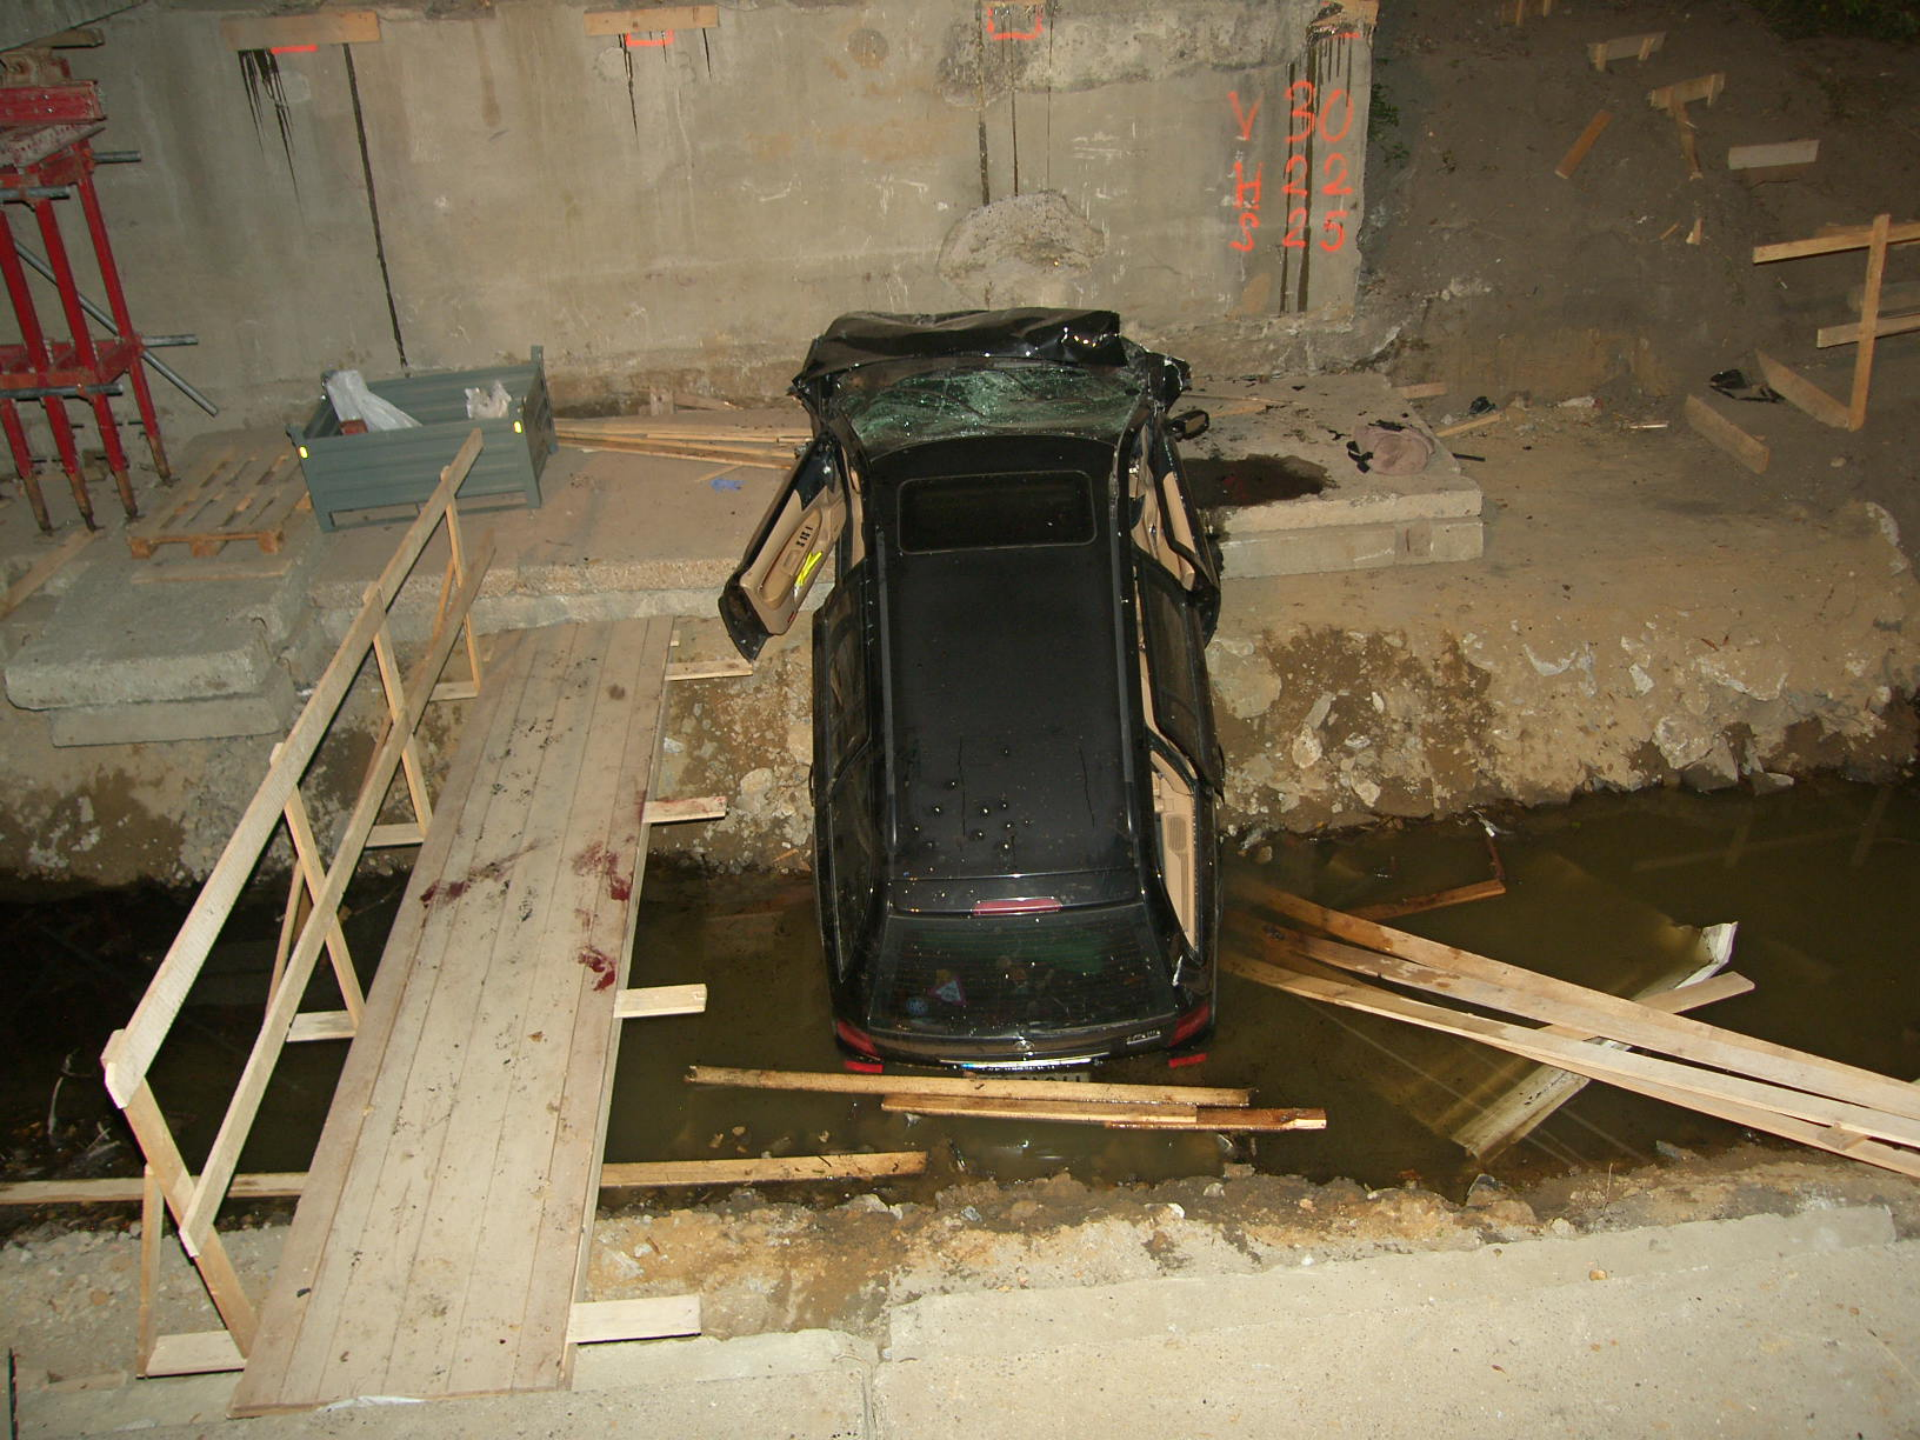
V 30
H 22
S 25

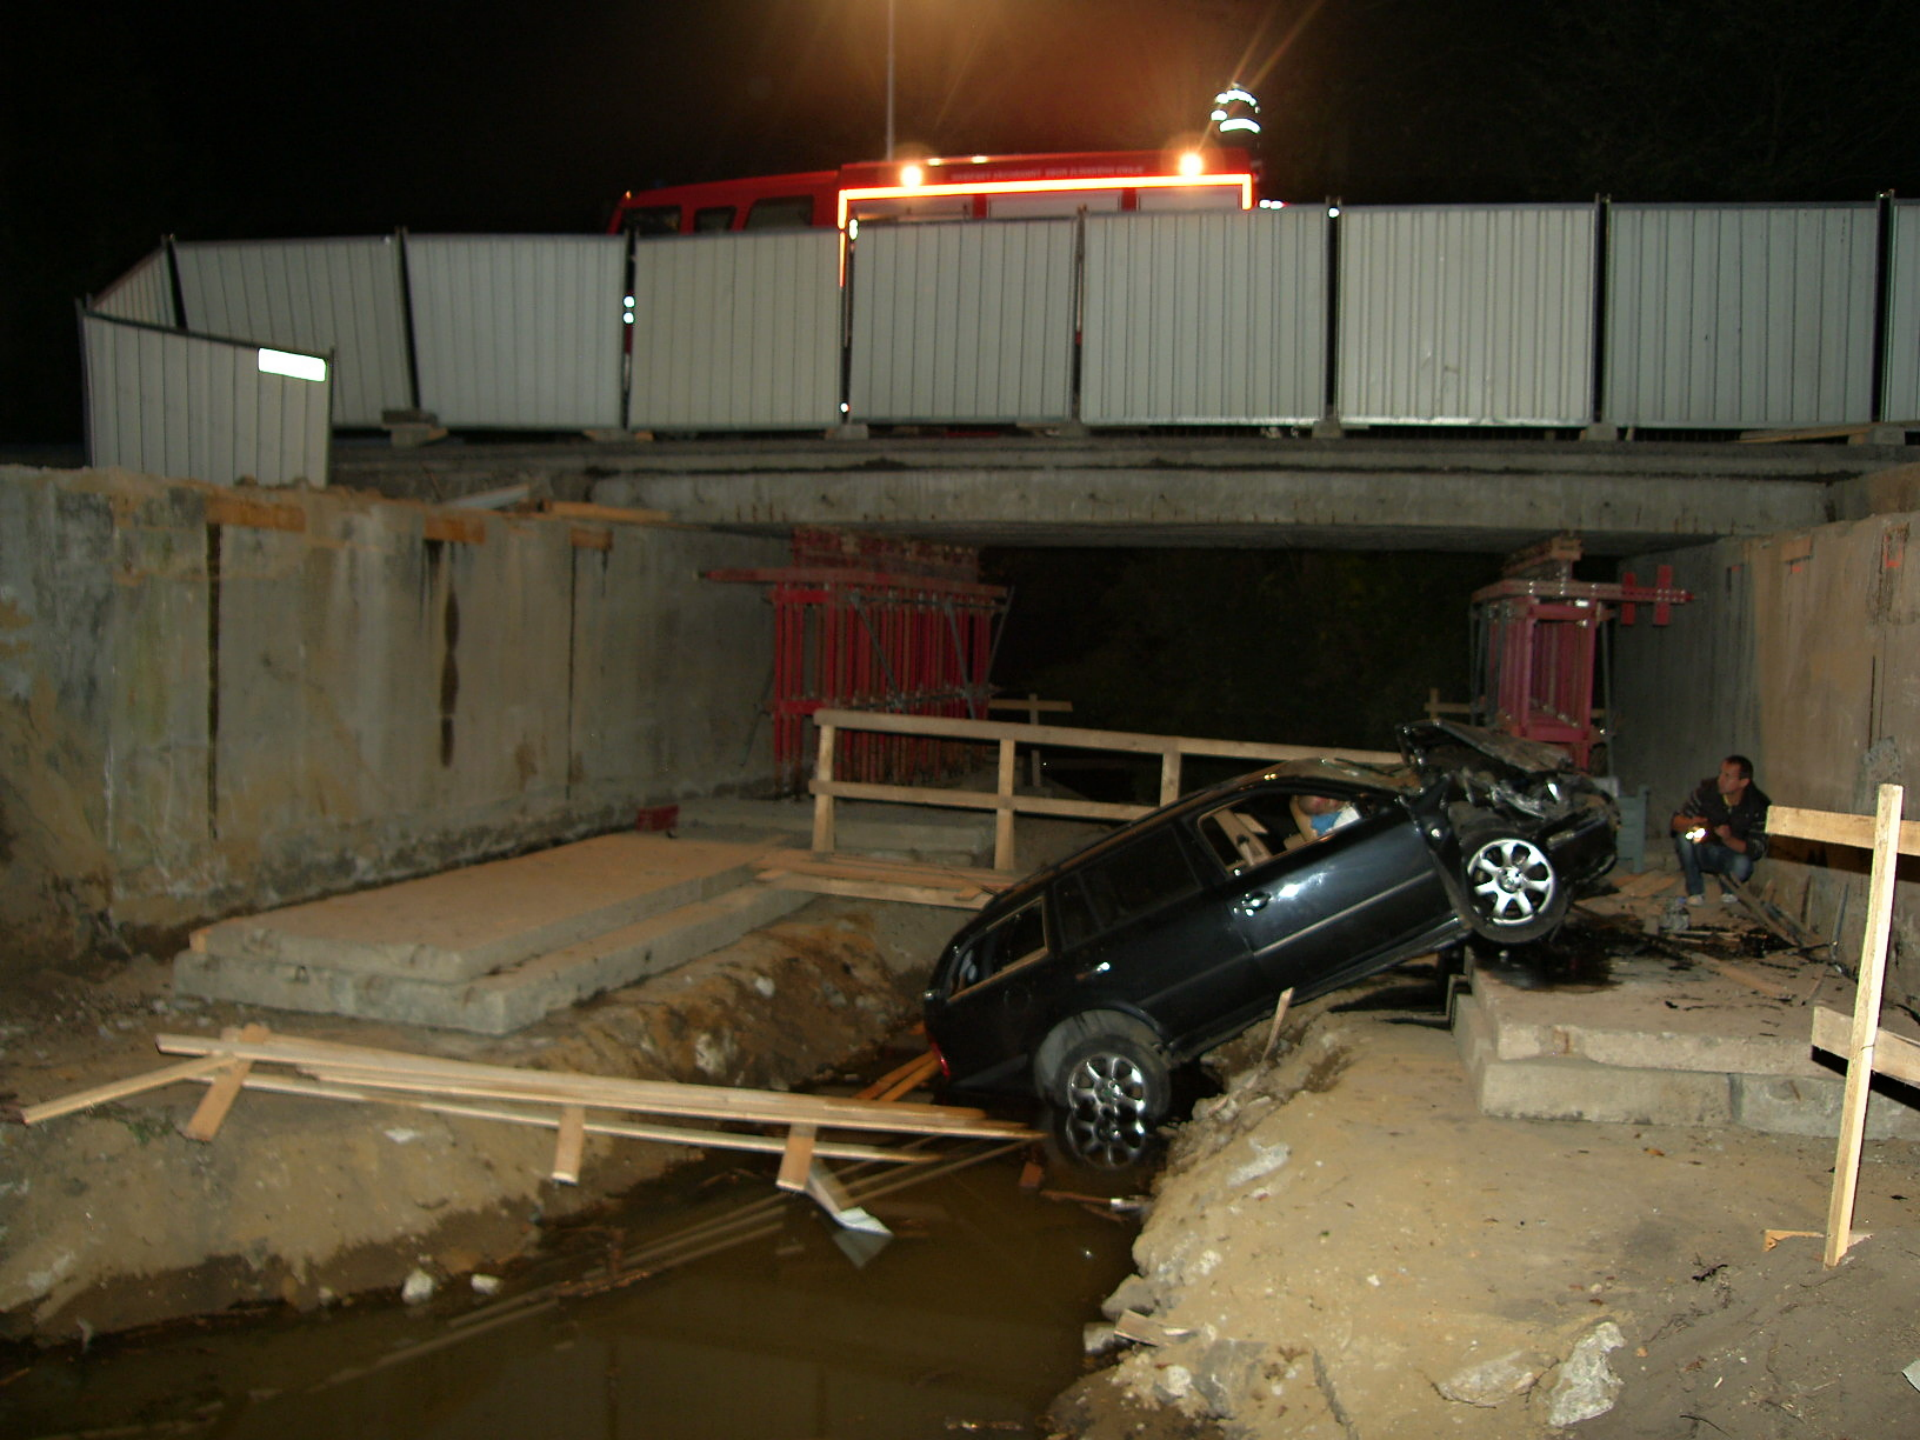
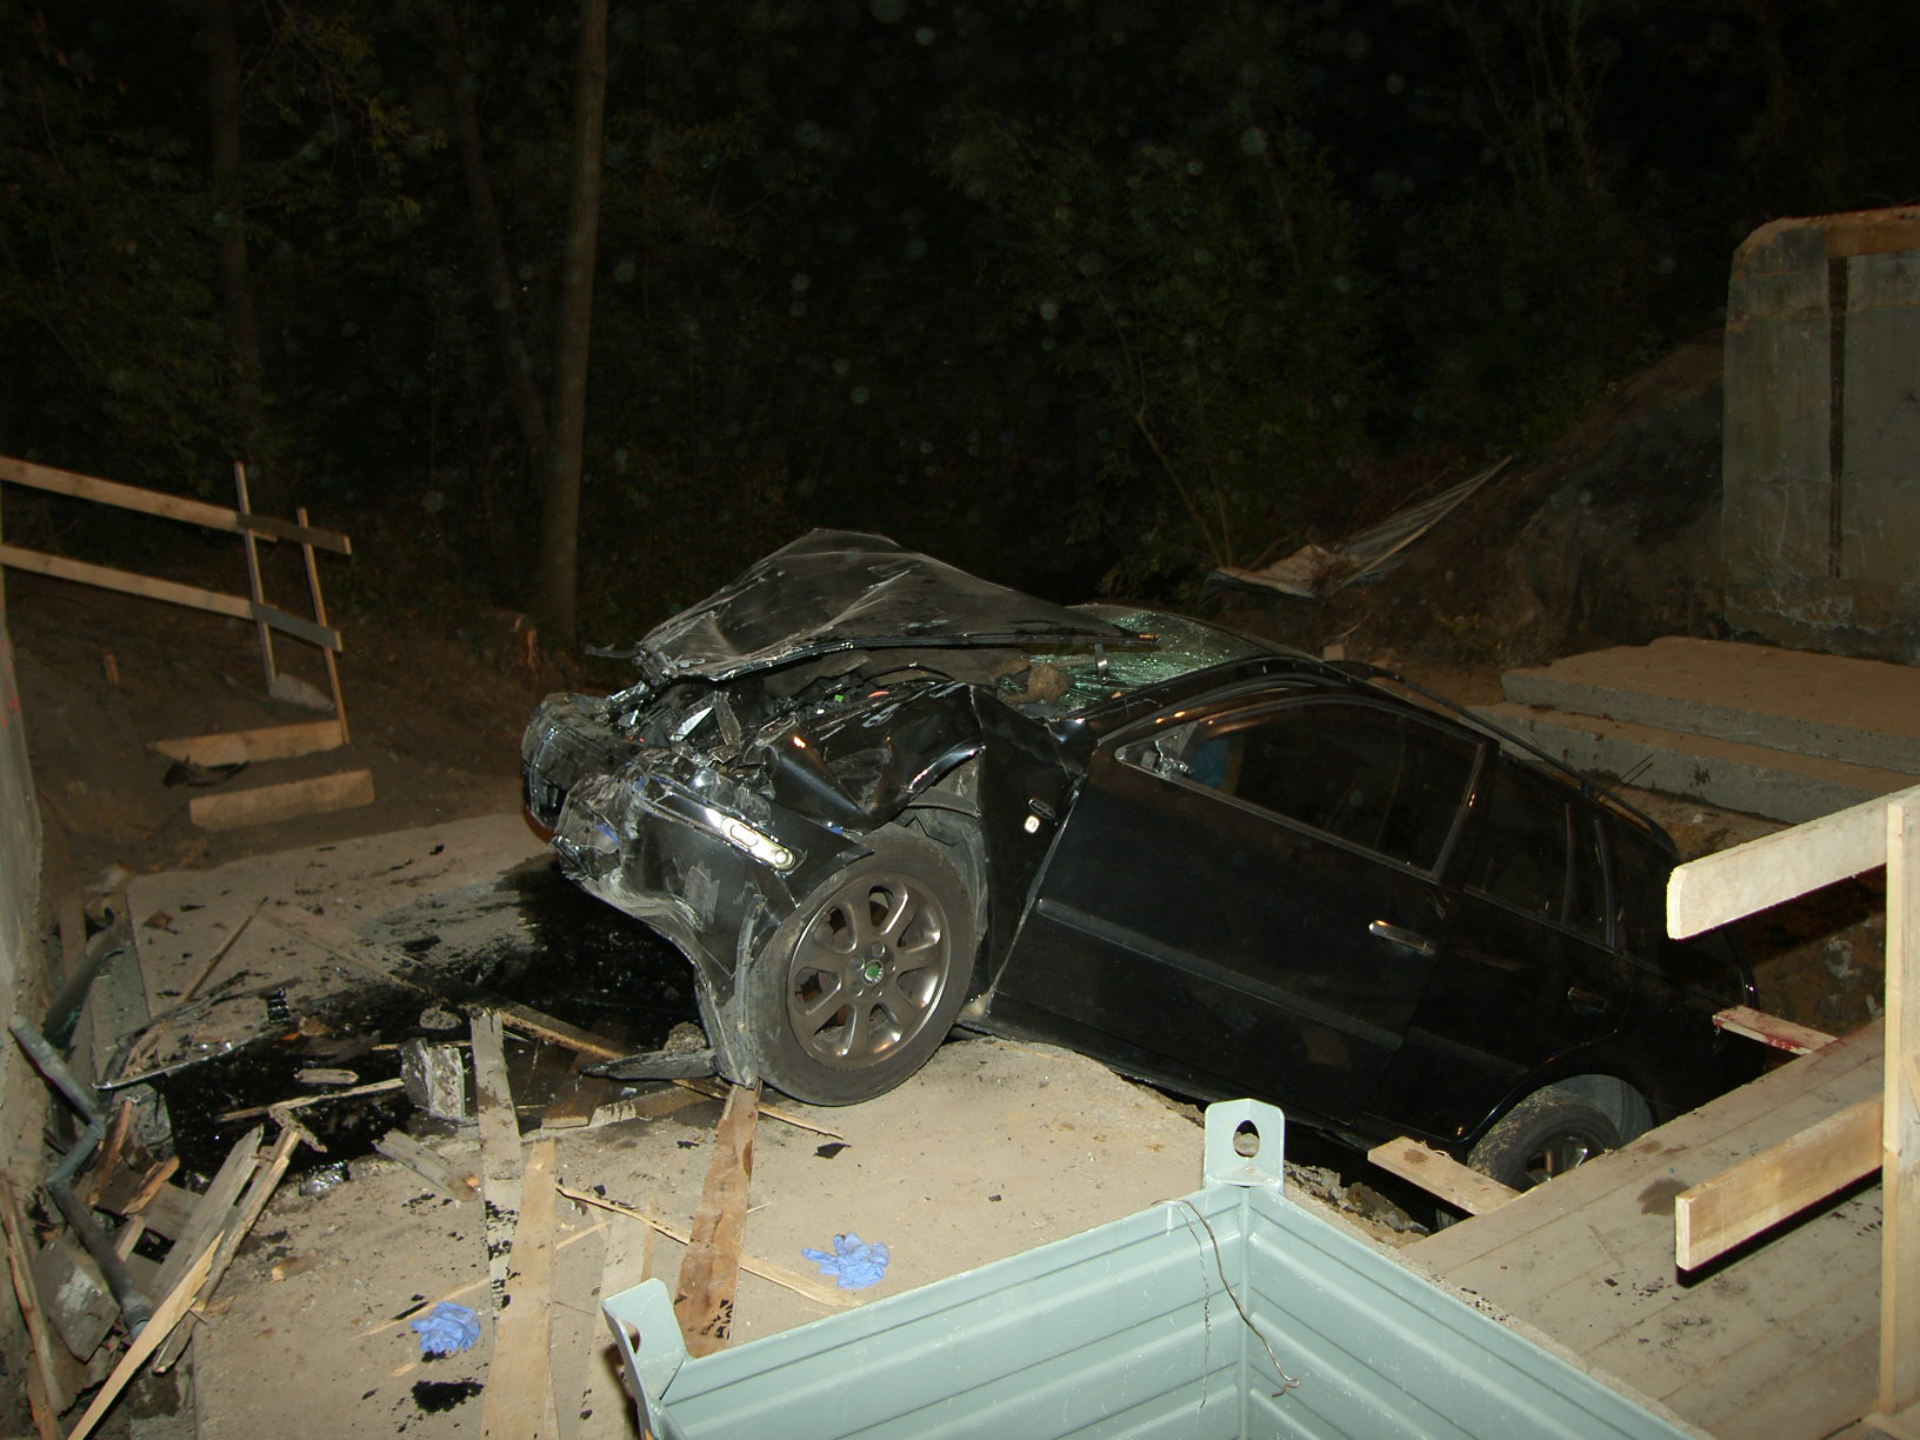
- L. H. - * 1971 – **nepřipoutaný pásem**
 - Zemřel při nehodě
 - Funkční airbag
 - Přední sedadlo řidiče utrženo a posunuto nárazem těla zadního spolujezdce vpřed
 - Komprese hrudníku a břicha mezi volantem a opěradlem sedadla
 - Hlavní příčina úmrtí – komprese těla nepřipoutaným zadním spolujezdcem
-

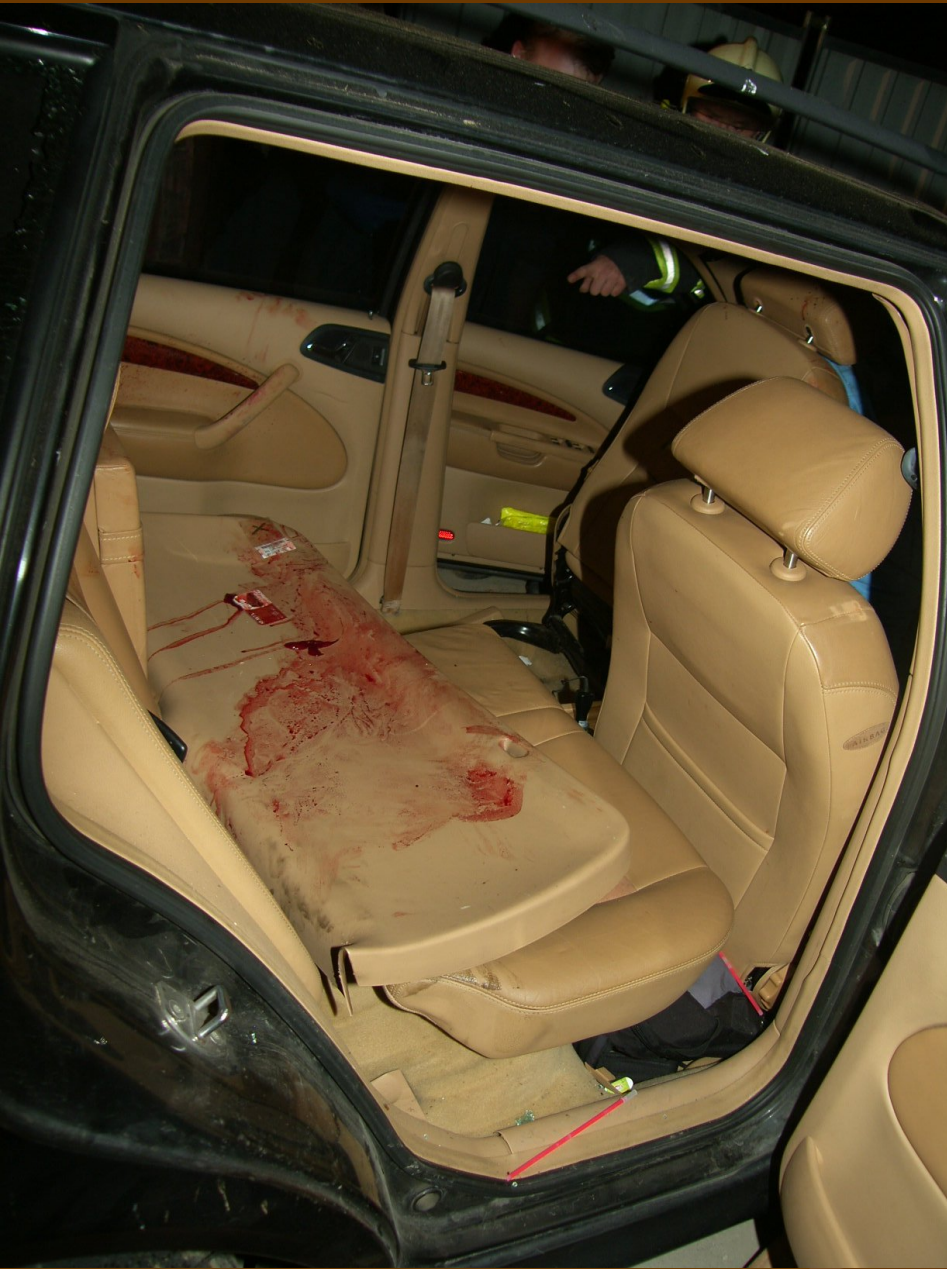
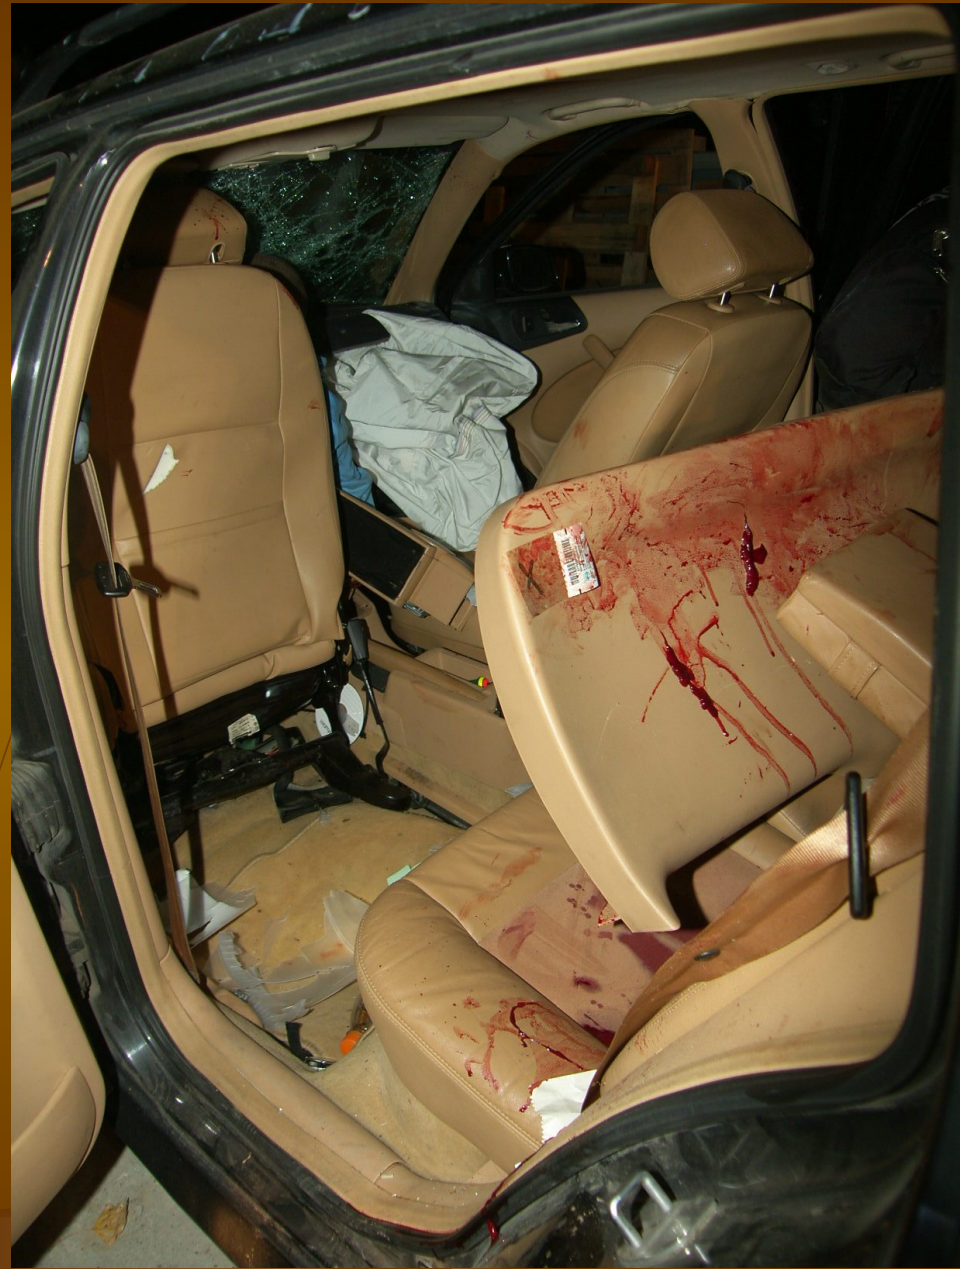
$t=0.00$ s

$v_1=70.0$ [km/h]

Simulace pohybu podle programu PC - Crash

- Nárazová rychlost vozidla do betonové stěny byla cca. **50 – 55 km/h**
- Střední hodnota zpomalení nedeformovatelné části vozidla byla **cca. 185 m/s = cca. 19 G**

- V případě úvahy, že současně při nárazu dochází k deformaci opěradla řidiče tělem cestujícího na zadním sedadle, tak tělo na zadní opěradlo působilo silou cca. **7 000 N**, tj. jakoby na opěradlo působila hmotnost minimálně **700 kg**, tj. **0,7 tuny**
- Na tělo spolujezdce působilo přetížení přibližně **10 G**
