DN autobusu 12. 1. 2018, Horoměřická

Datum zpracování: 20. 2. 2018

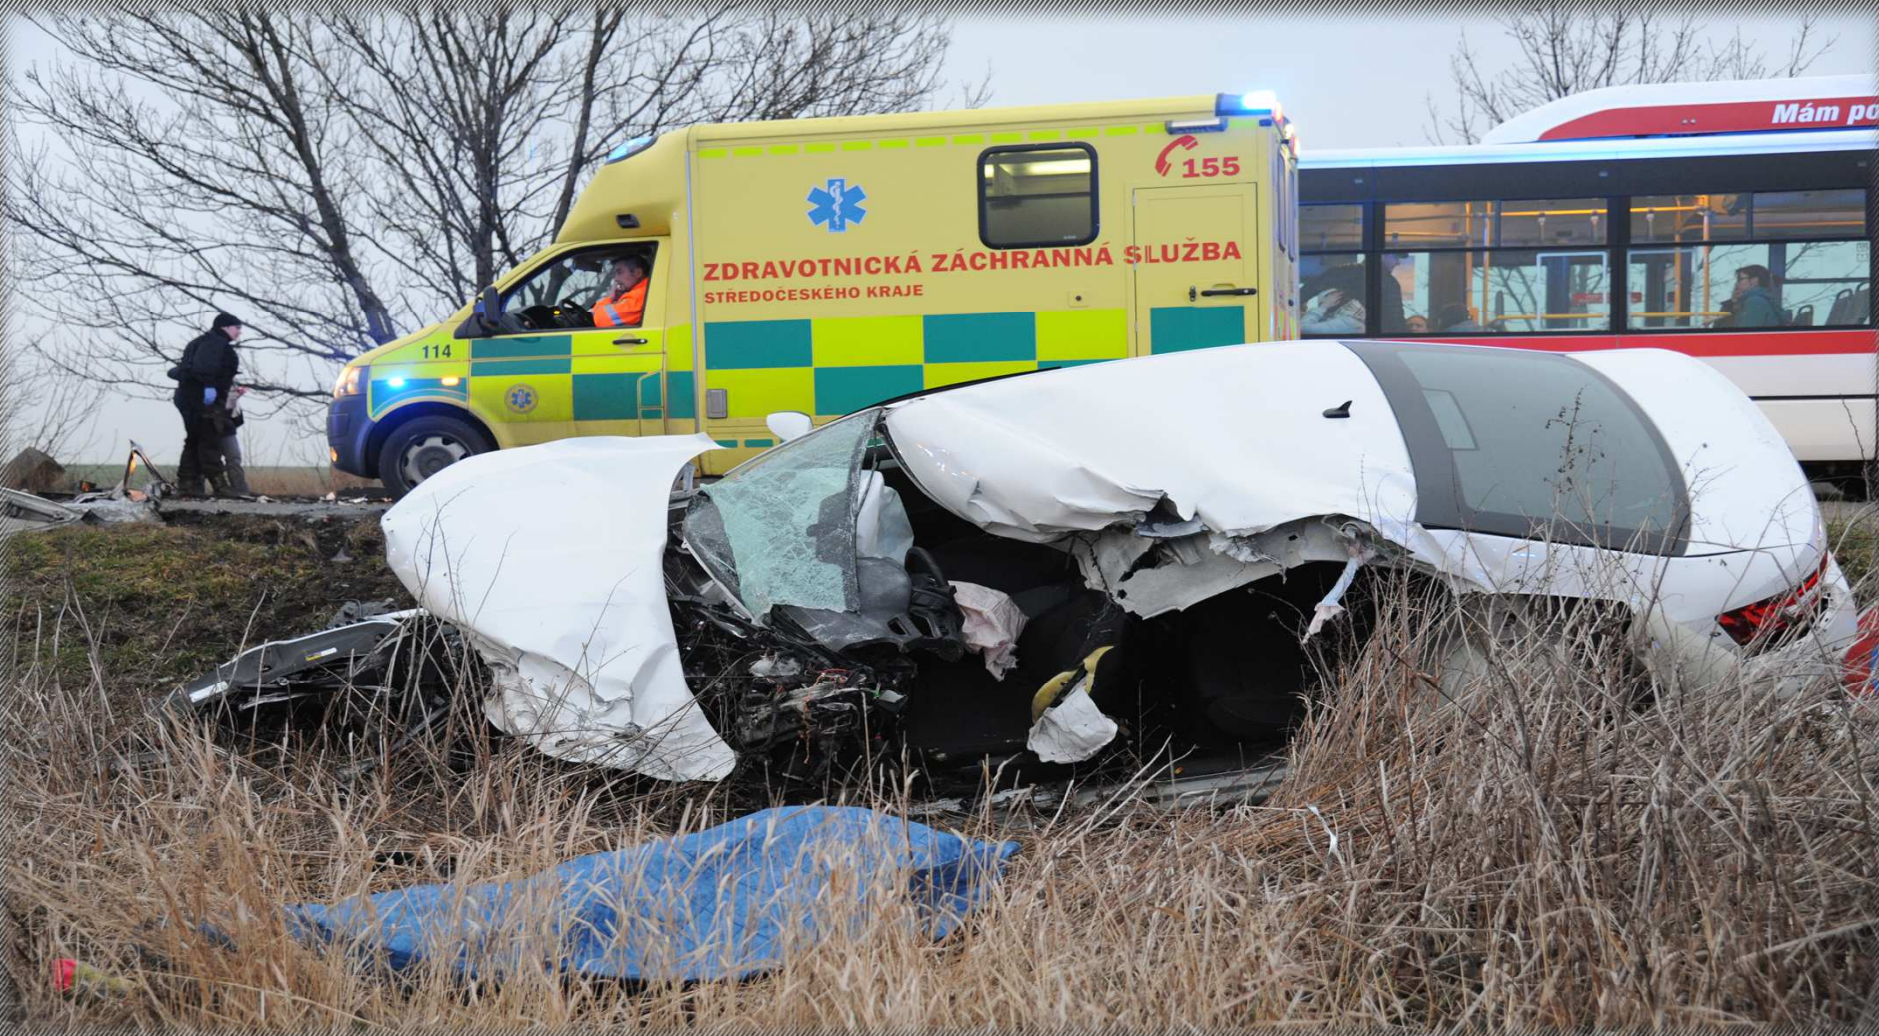
Fotodokumentace místa DN

- Dne 12. 1. 2018 v 15:44 hodin
- Silnice II. třídy číslo 240 Horoměřická, spojující Prahu a Středočeský kraj, obec Horoměřice
- Příměstský autobus společnosti Arriva, obsazený 58 pasažéry a řidičem
- Osobní automobil Škoda Superb, obsazen řidičkou
- Boční střet vozidel, následný čelní náraz autobusu do stromu v protisměru a odhození osobního vozu mimo komunikaci, konečná vzdálenost obou poškozených vozidel 100 m od sebe
- První tísňové volání na TCTV 112 HZS hl. m. Prahy v 15:44 hodin

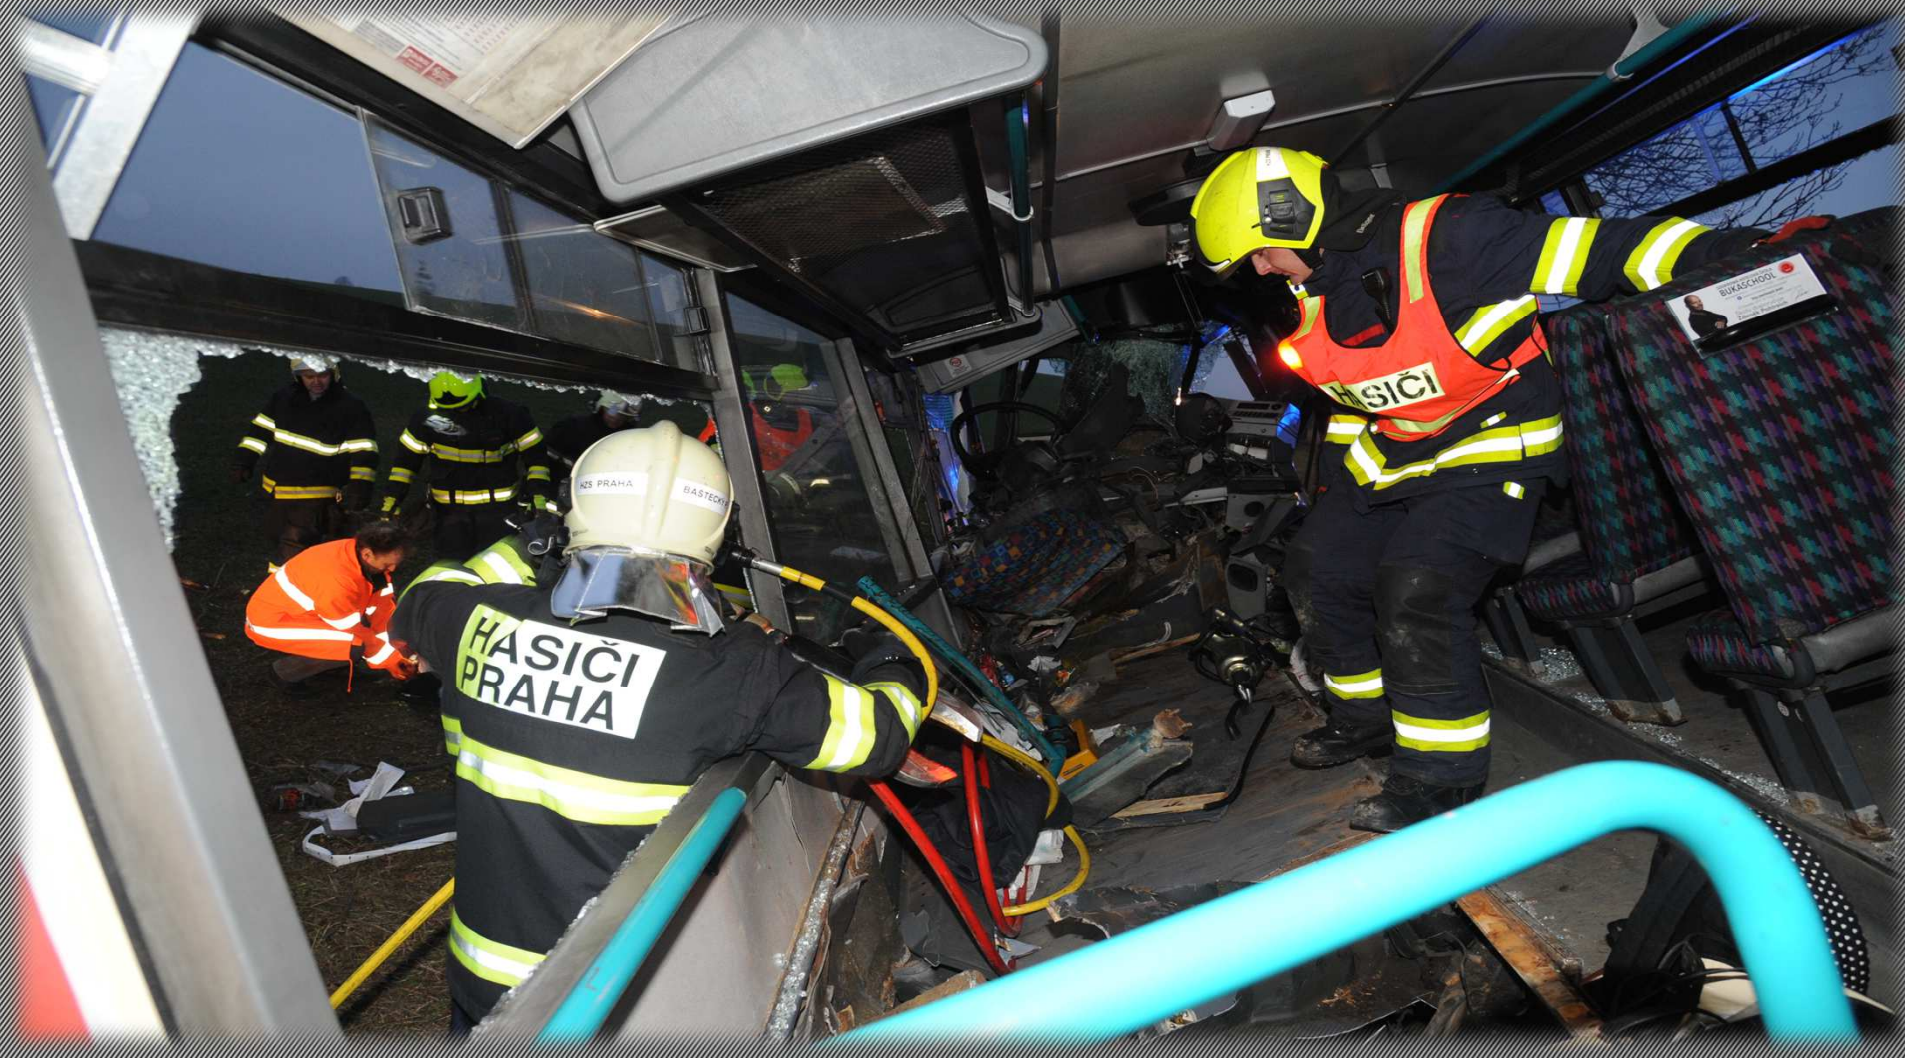
Fotodokumentace - autobus

- HZS hl. m. Prahy a HZS SČK, na místě 32 příslušníků
- Průzkum místa zásahu, velký počet cestujících, silný čelní náraz, rozsáhlá deformace přední části autobusu
- V autobusu 7 osob vyprošťováno, určení priority dle charakteru poranění
- Stabilizace autobusu, vyprošťuje se ve dvou skupinách s RVZ a postupně jsou vyproštěny živé osoby. V 16:21 hodin vyproštěna poslední zraněná osoba
