DOPRAVNÍ ÚRAZOVOST ZNALECTVÍ V ČESKÉ REPUBLICĚ

VOZIDLO JAKO ZBRAŇ

Dopravní nehoda se smrtelným zraněním

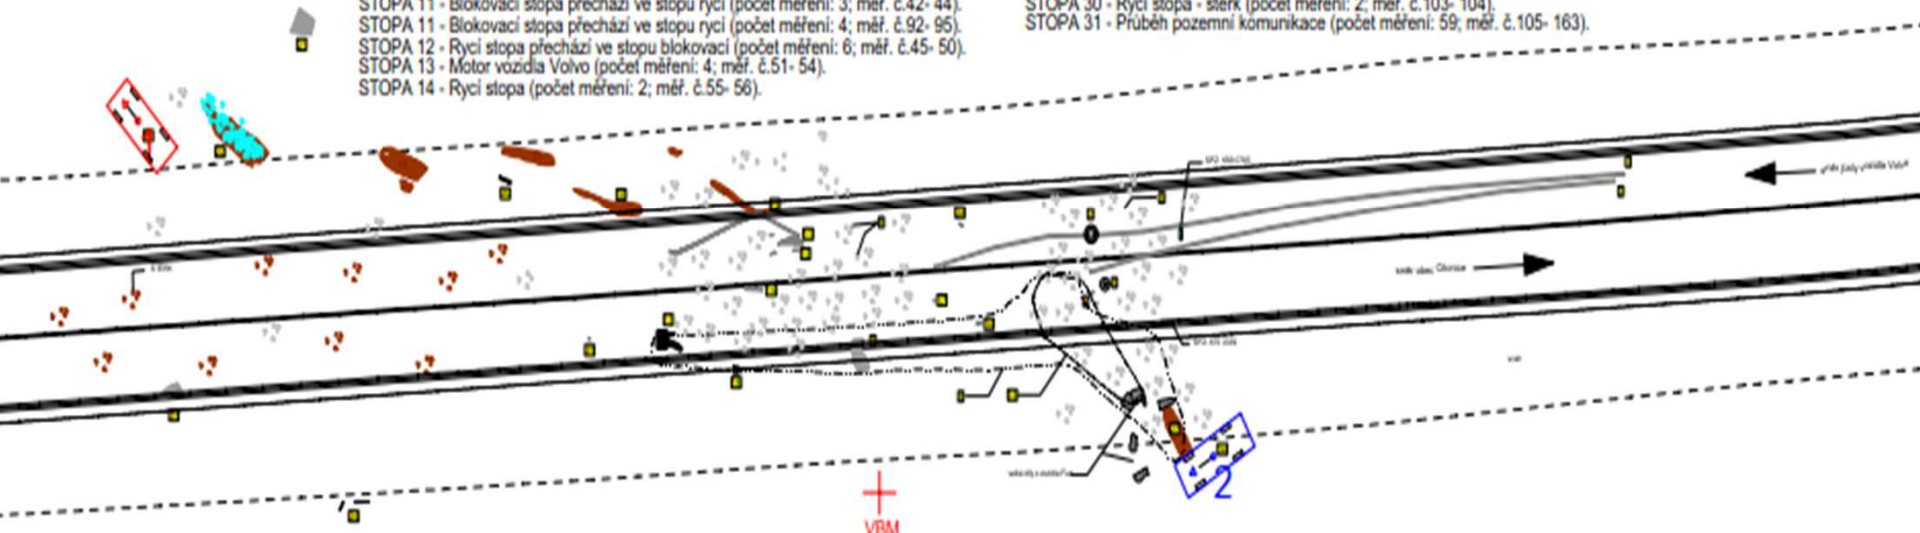
LEGENDA:

STOPA 1 - Smyková stopa od vozidla Volvo (počet měření: 11; měř. č. 4- 14).

STOPA 2 - Smyková stopa vozidla Volvo (počet měření: 7; měř. č. 15- 21).

STOPA 7 - Rycí stopa - pravděpodobné místo střetu (počet měření: 4; měř. č. 28- 31).

STOPA 31 - Průběh pozemní komunikace (počet měření: 59; měř. č. 105- 163).

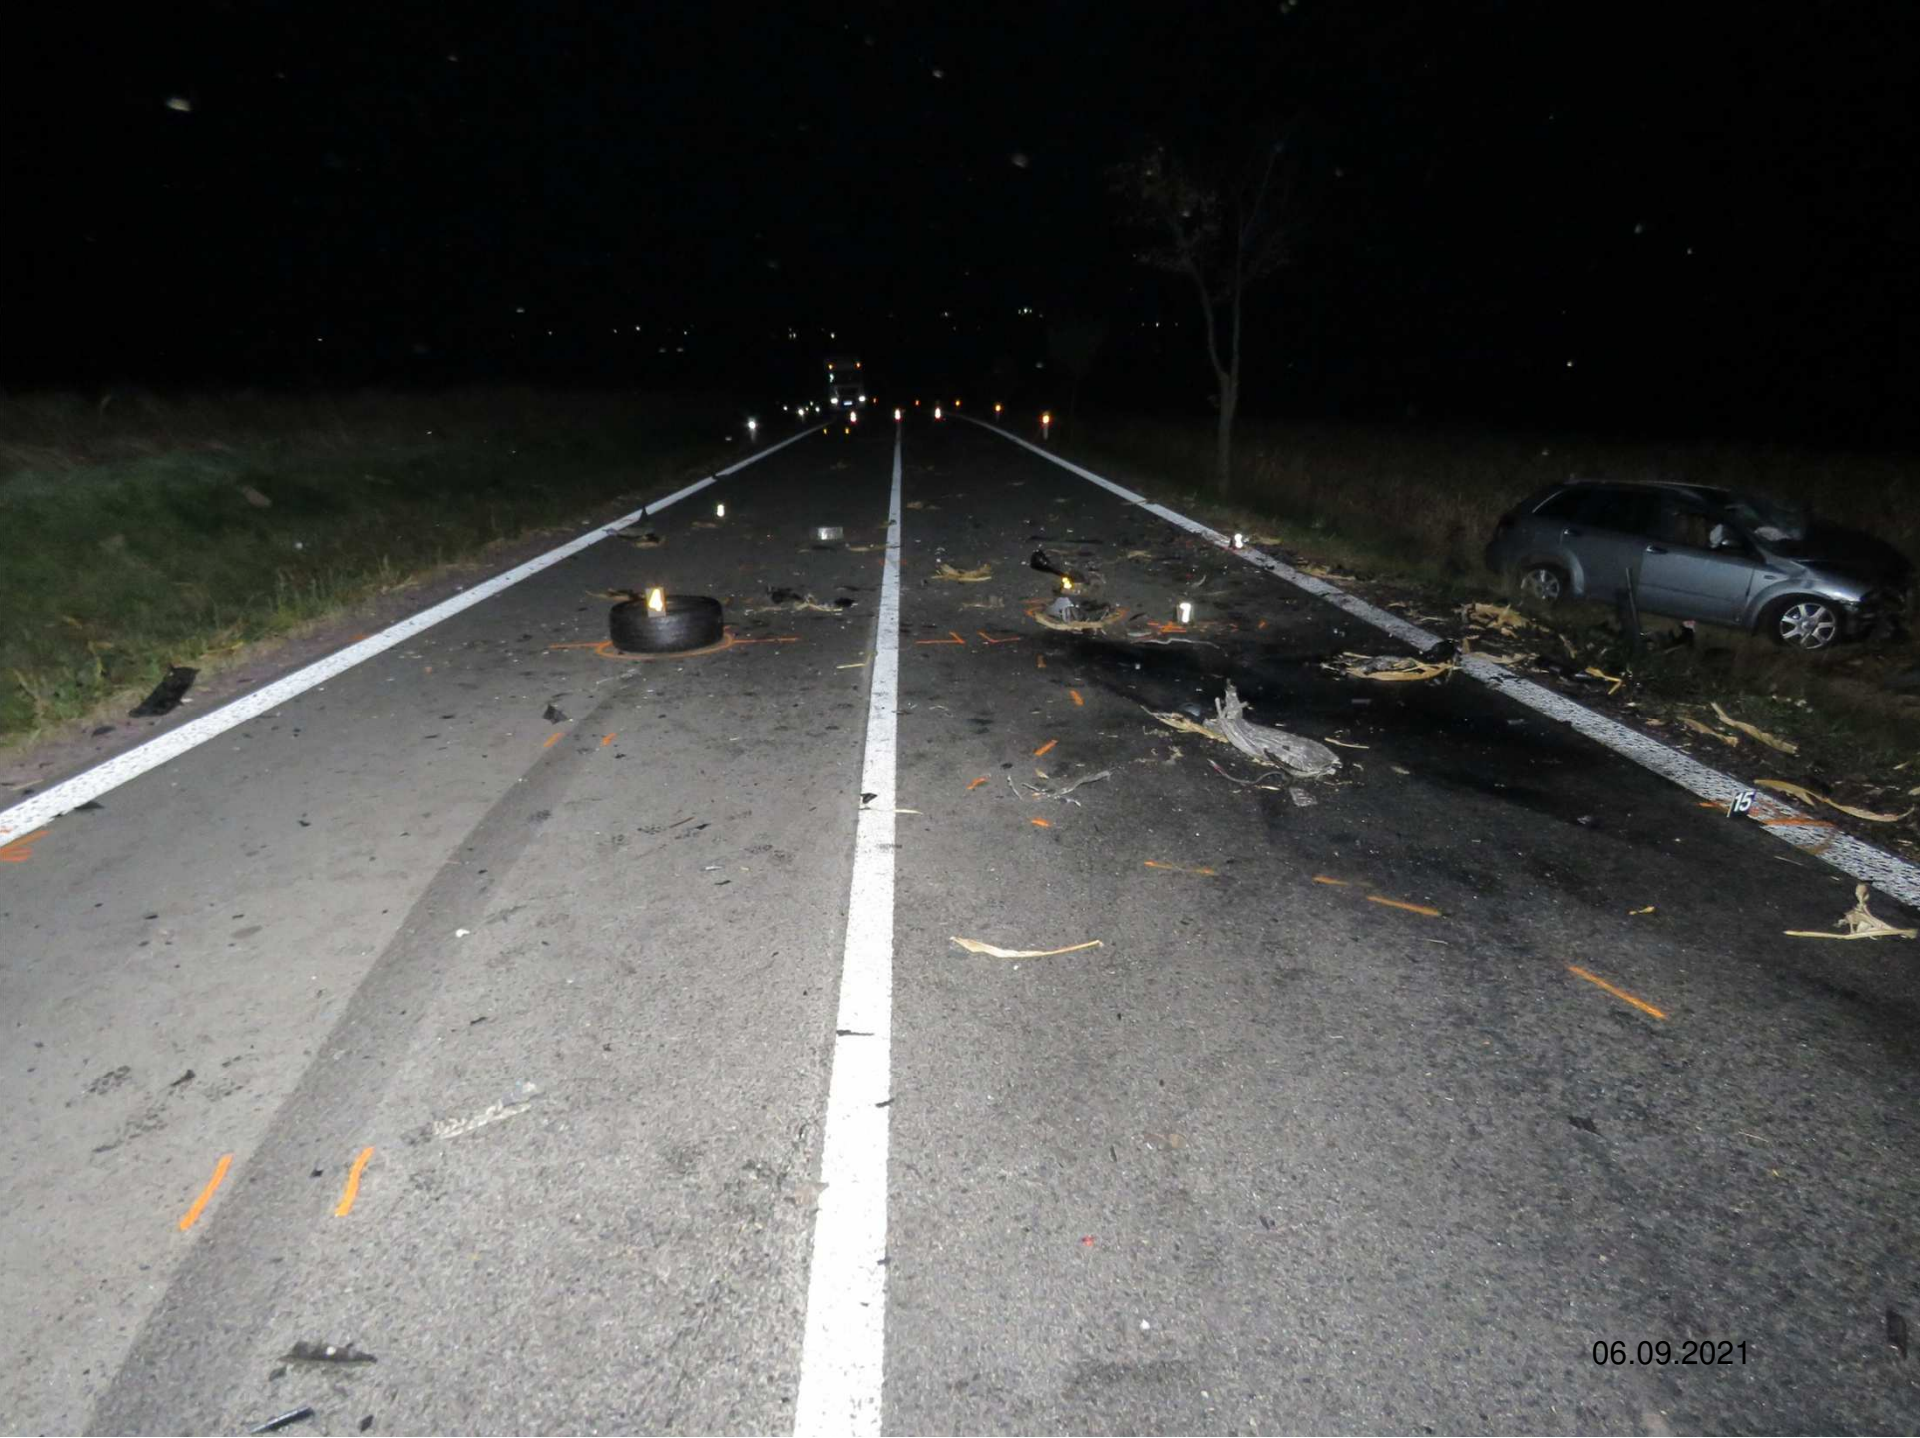
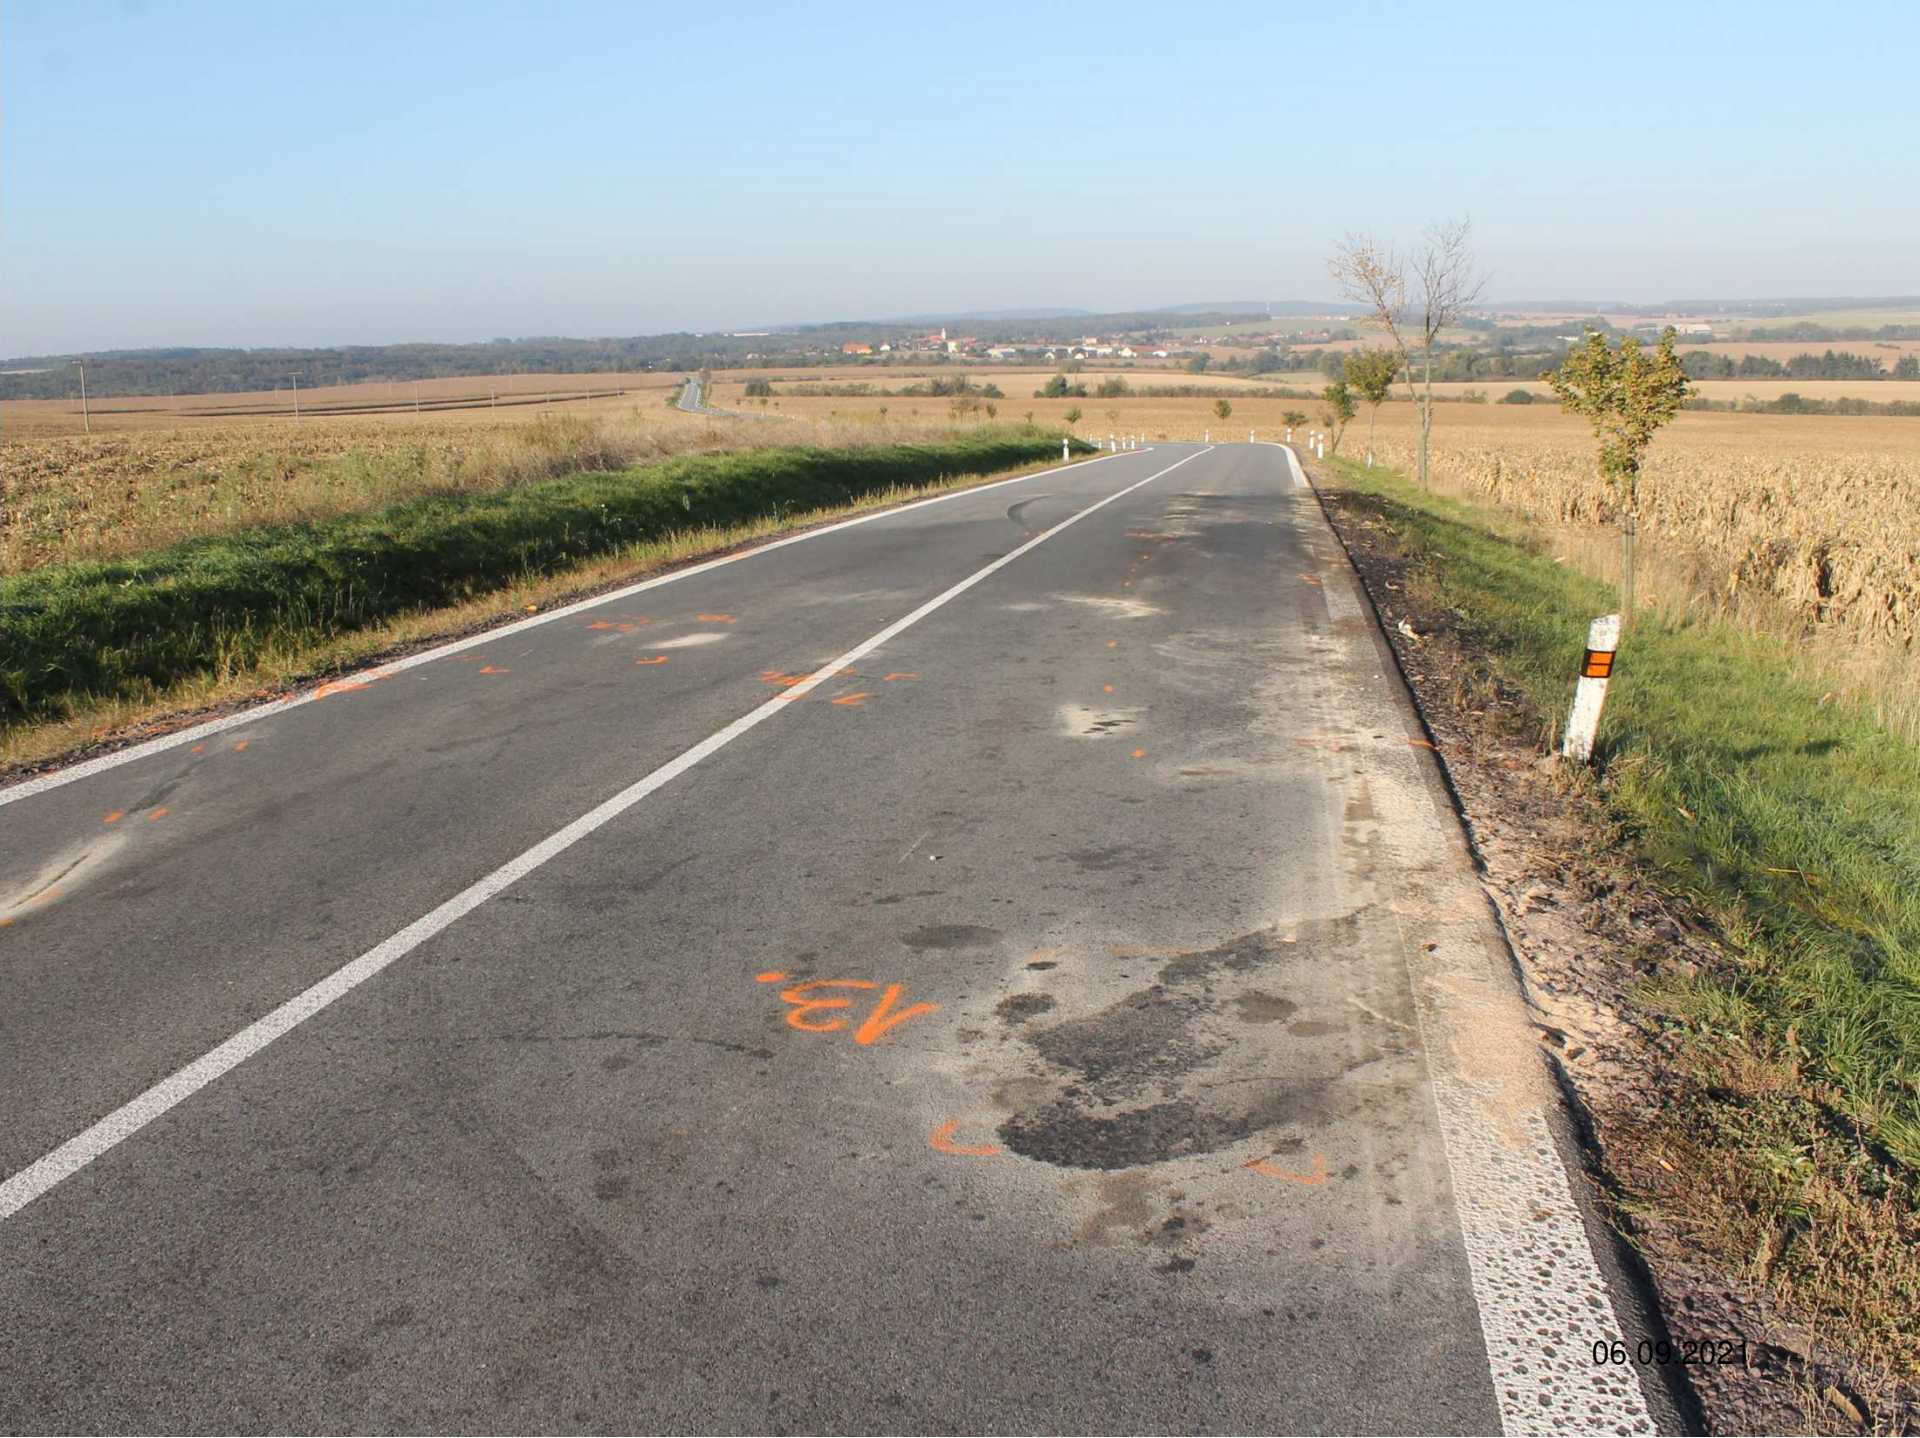
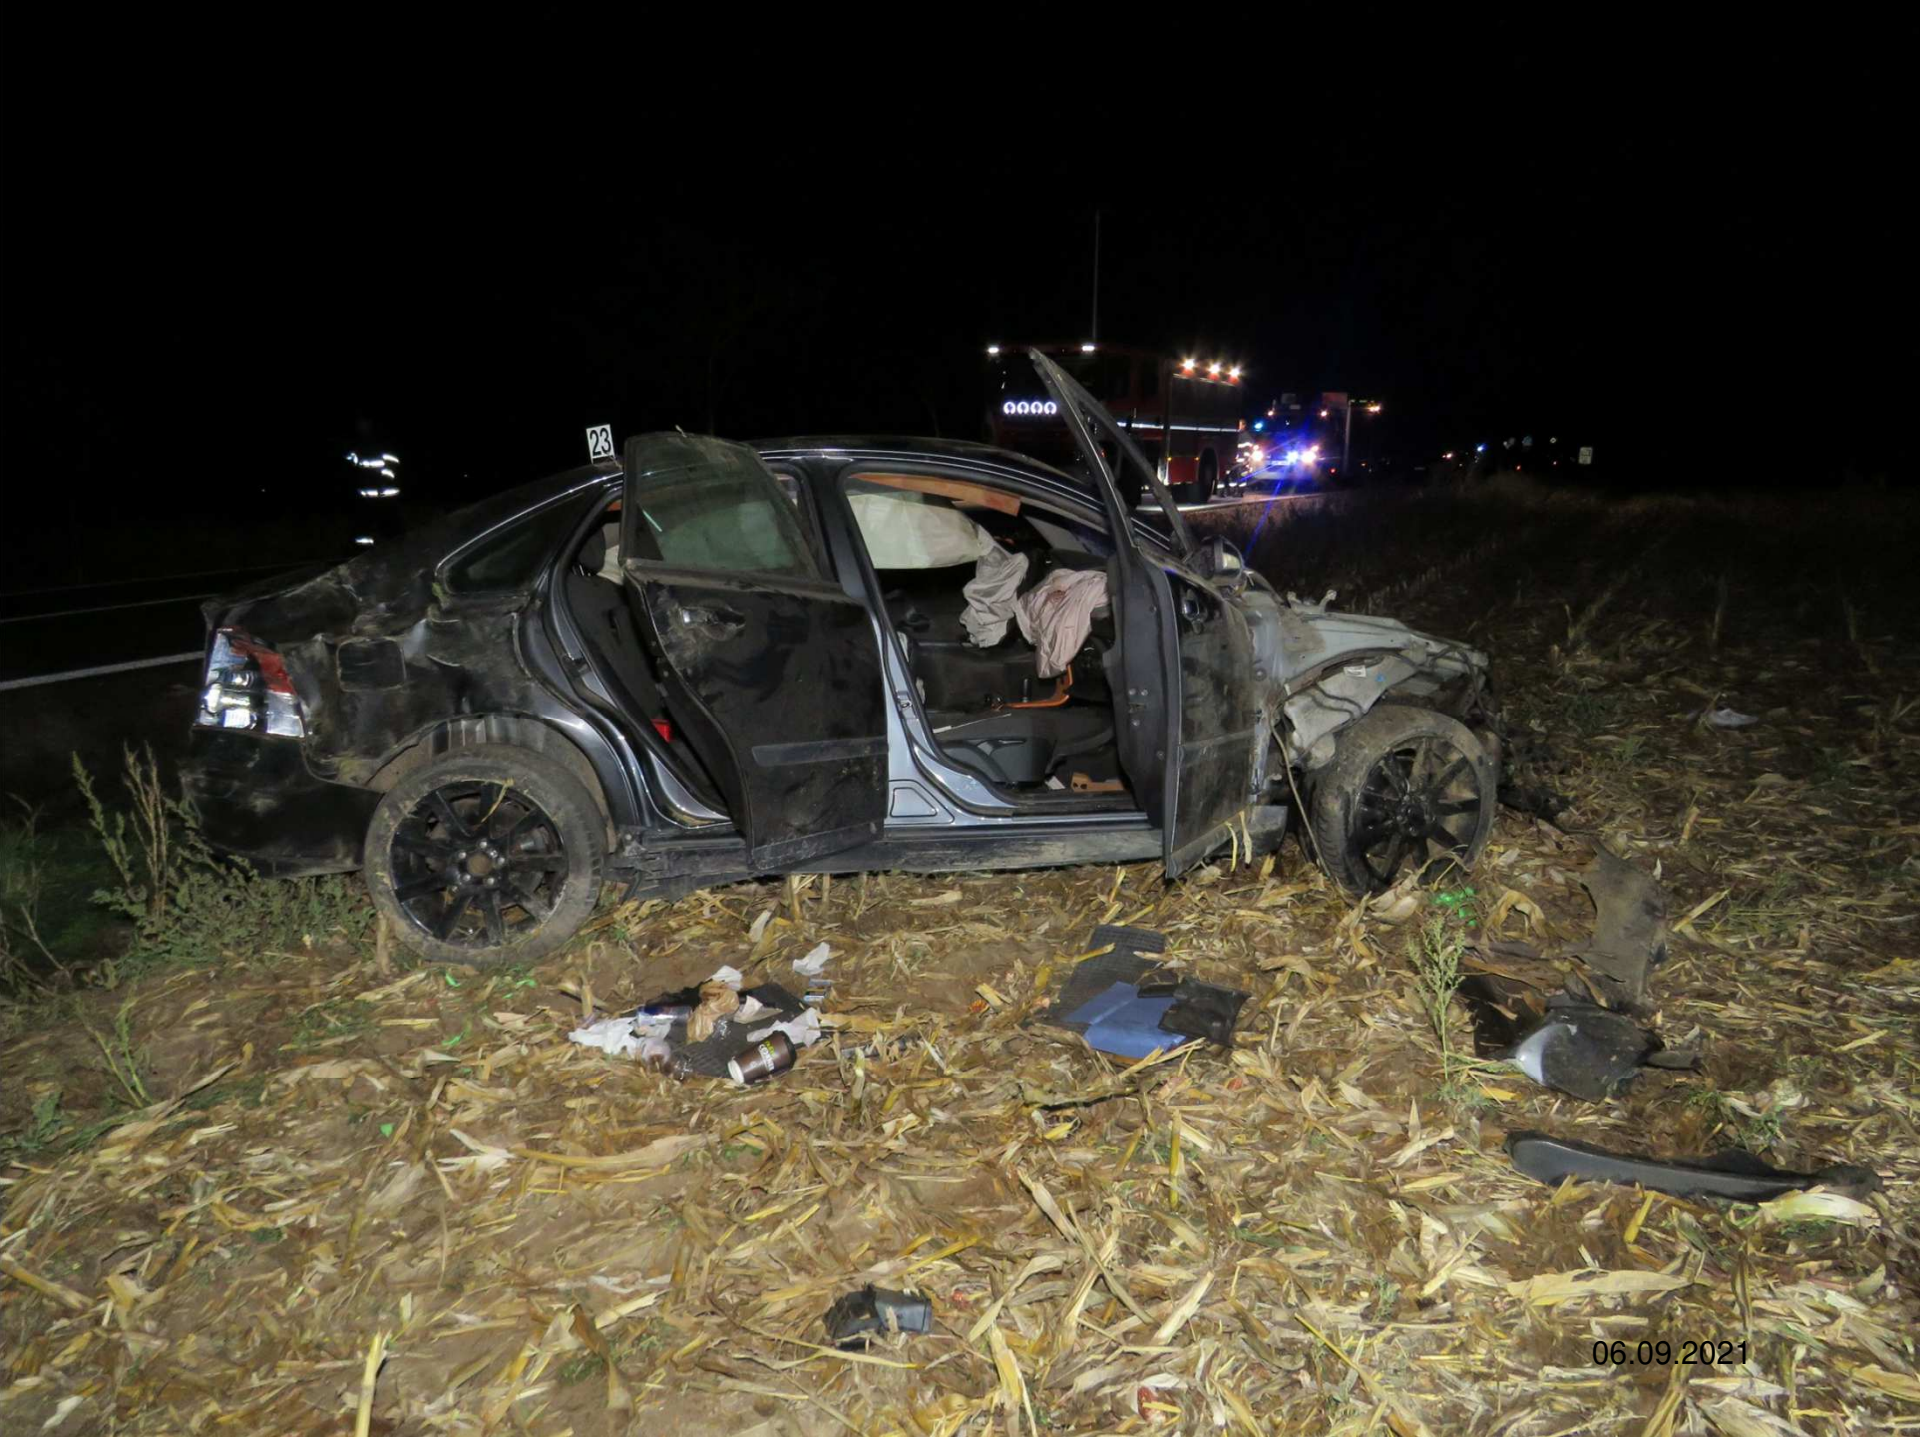
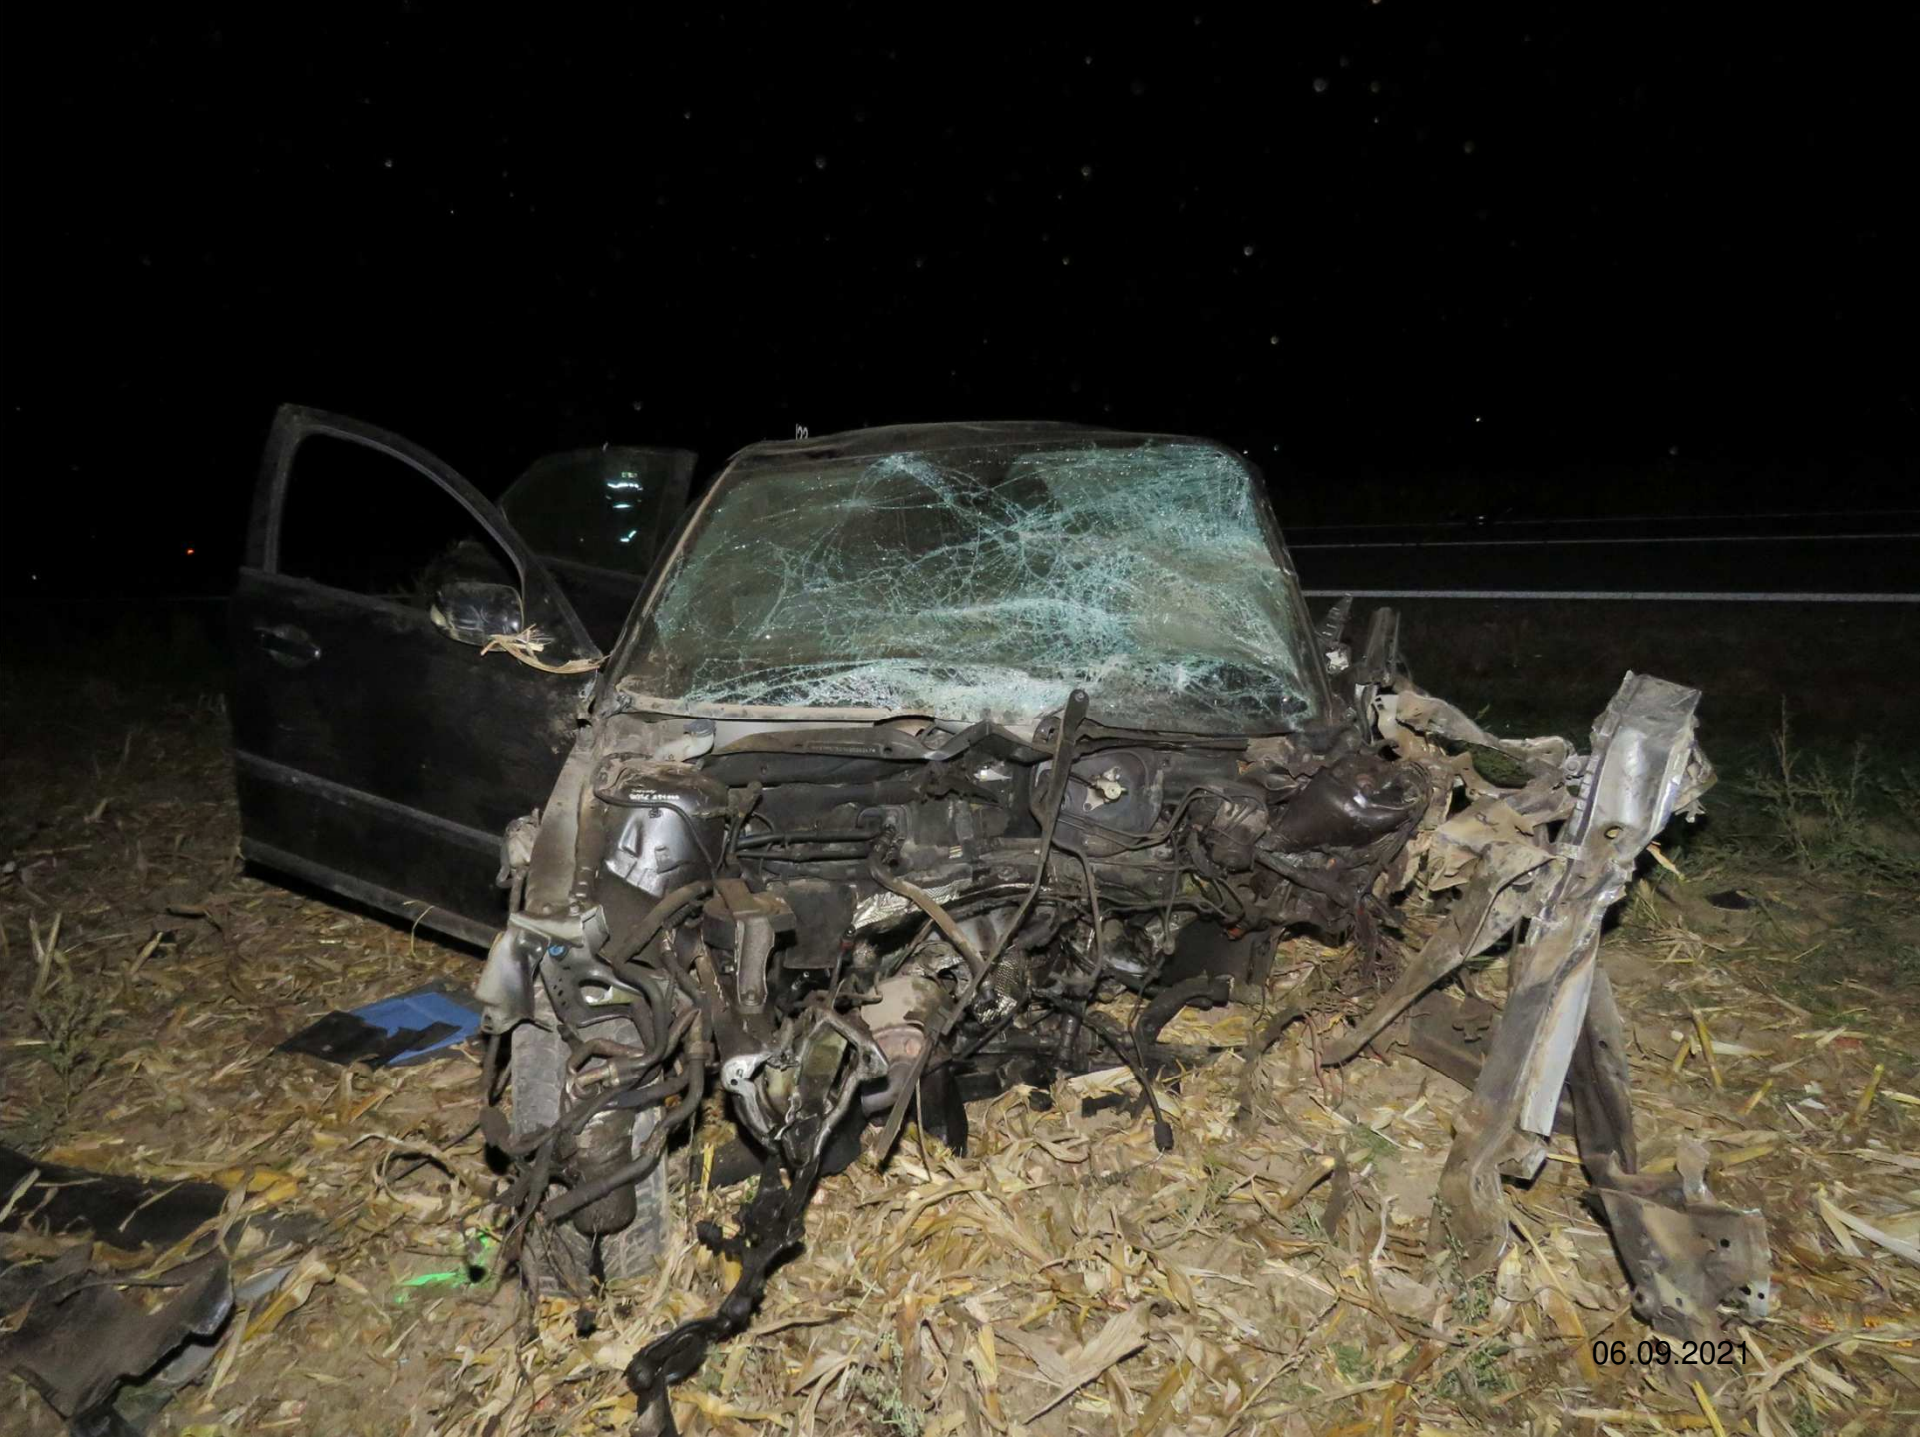
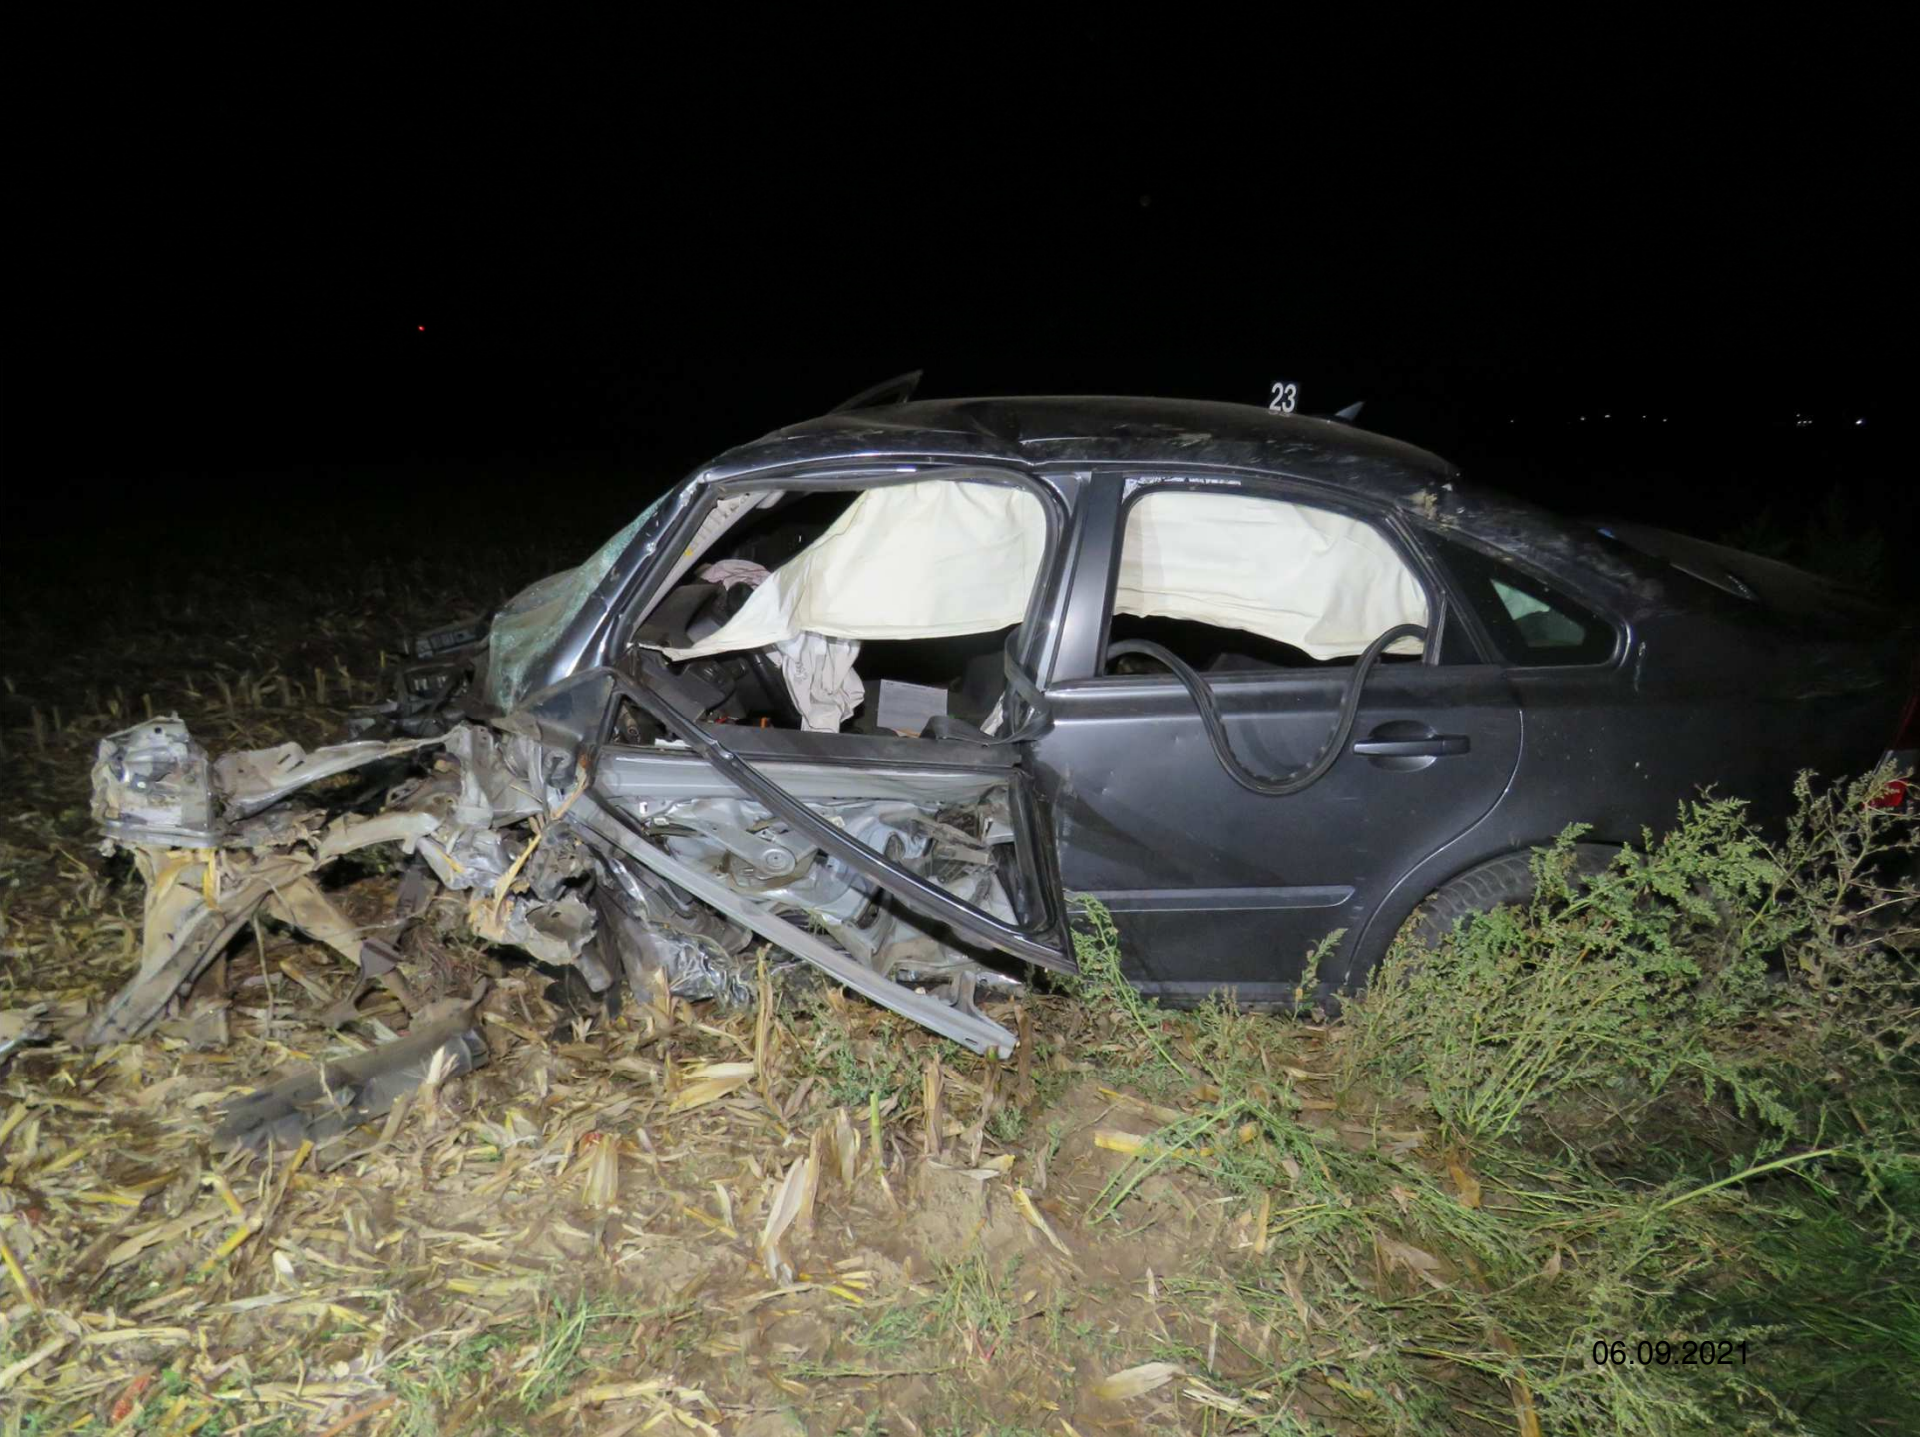
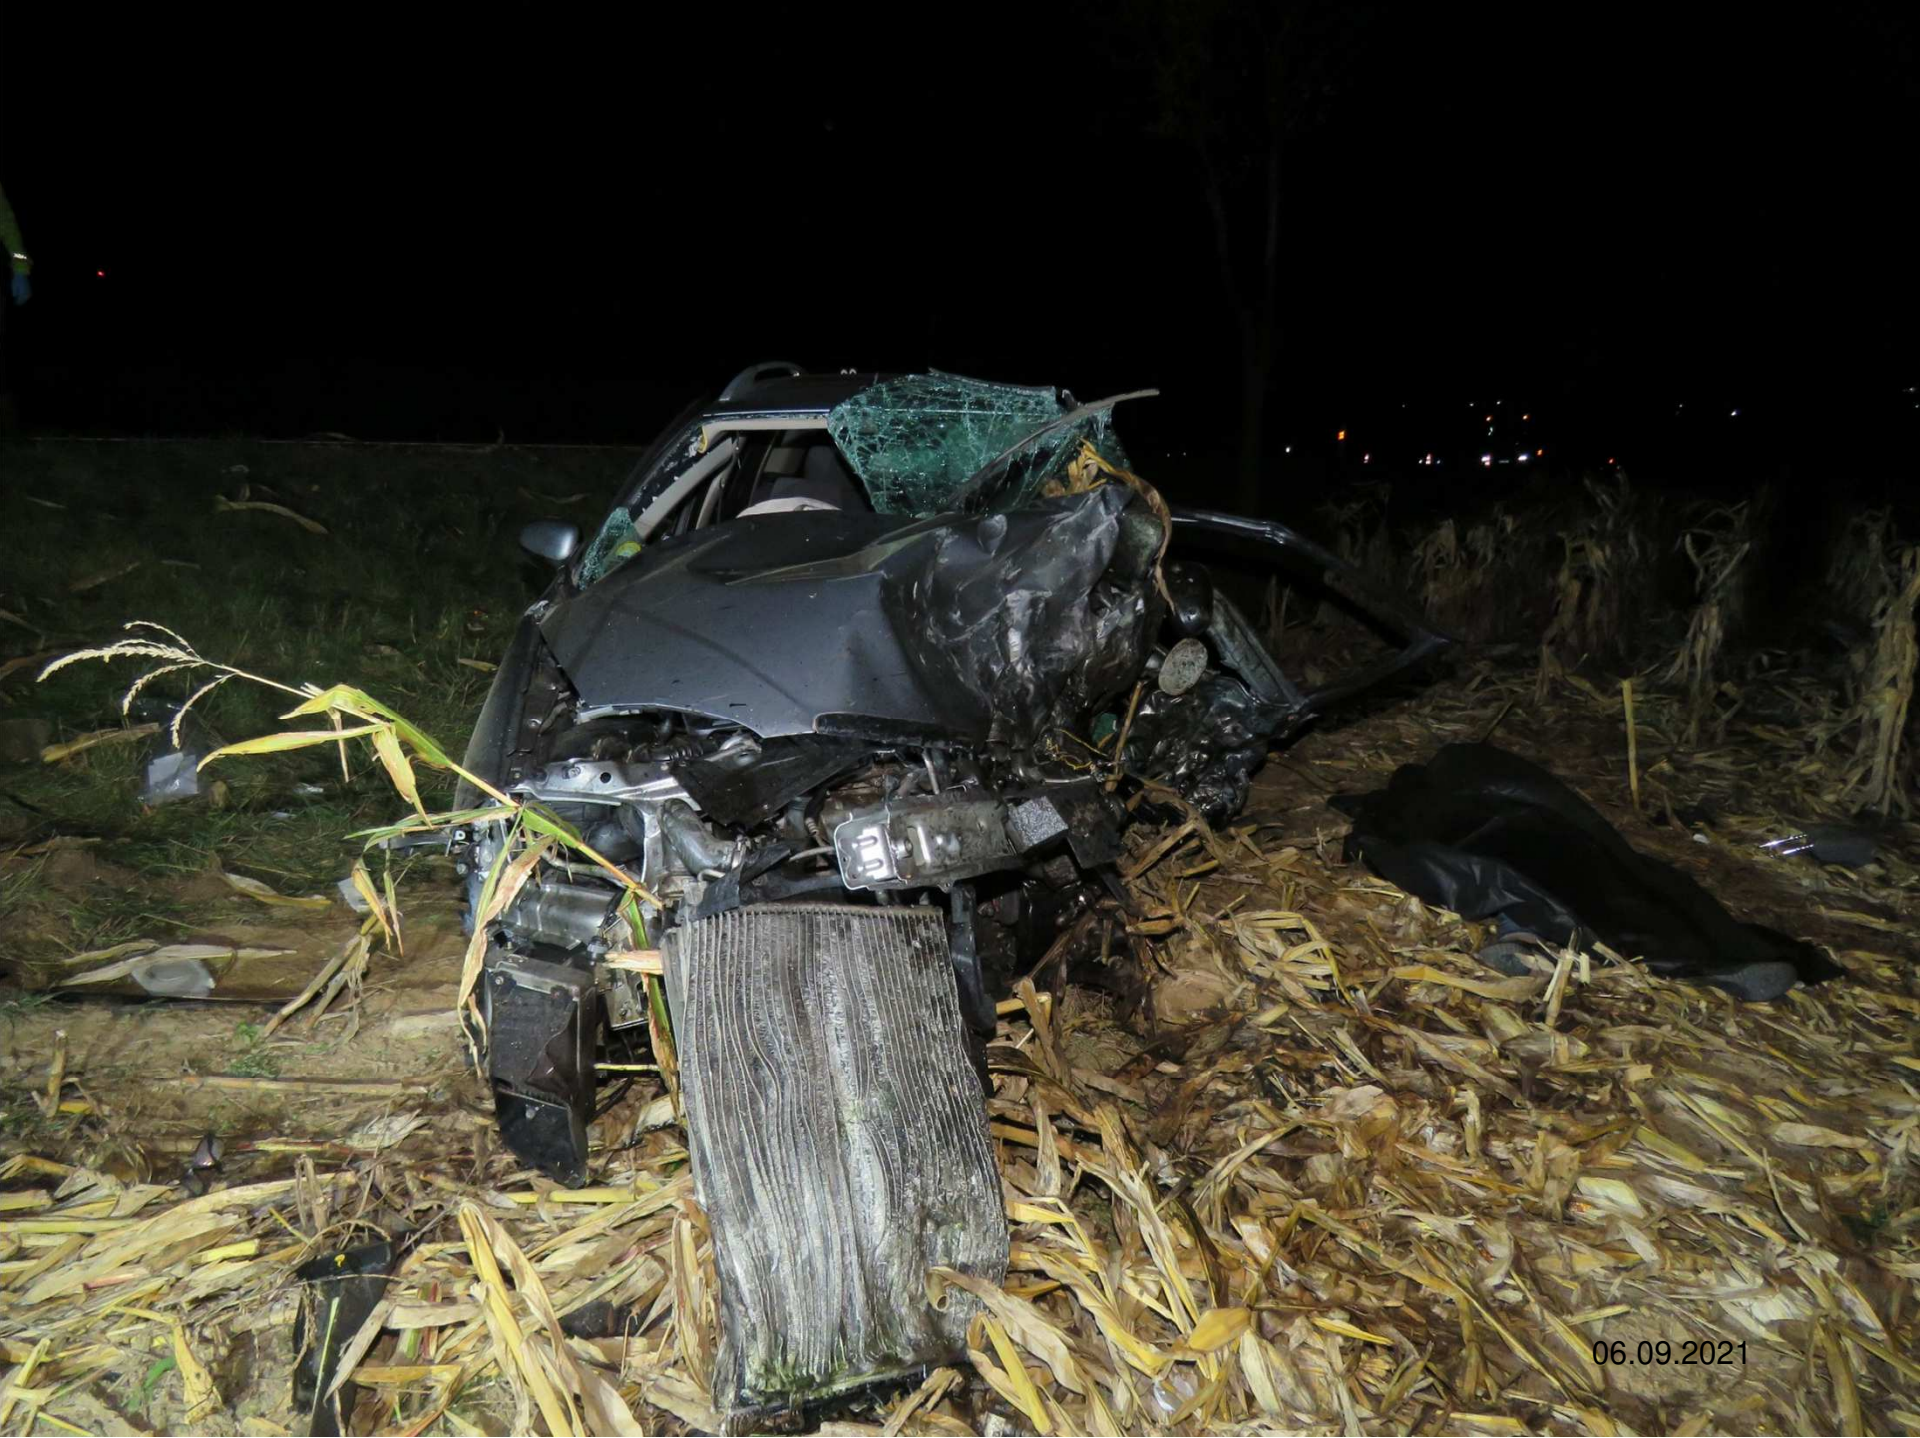
Podle protokolu o nehodě v silničním provozu došlo dne 04.10.2018 v 17:40 hod. na silnici II. třídy k dopravní nehodě mezi osobním vozidlem Volvo a osobním vozidlem Fiat. K dopravní nehodě došlo tak, že řidič osobního vozidla Volvo při průjezdu pravotočivou zatáčkou dostal smyk, který nezvládl, s vozidlem přešel do protisměrné části vozovky, kde přijíždělo vozidlo Fiat a v jeho jízdním pruhu došlo k čelnímu střetu vozidel. Po dopravní nehodě bylo vozidlo Fiat odhozeno vpravo mimo komunikaci do pole, kde zůstalo v konečném postavení na kolech, vozidlo Volvo pokračovalo v rotaci ve směru jeho původní jízdy, při tom došlo k utržení motoru, který zůstalo na vozovce a vozidlo Volvo vyjelo vpravo do pole, kde zůstalo stát v konečném postavení. Při dopravní nehodě došlo ke smrtelnému zranění řidičky vozidla Fiat. Řidič vozidla Volvo utrpěl těžké zranění.

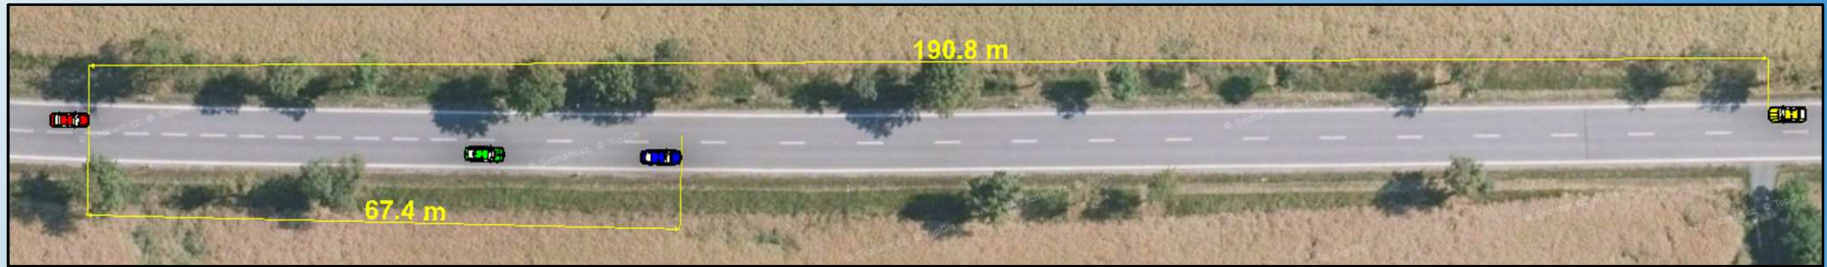
Svědék č. 3

Ze znaleckého posudku – vzájemná poloha vozidel na začátku předjíždění

Posouzením vzájemných poloh vozidel, zjištěných při prověrce na místě na základě výpovědí svědků a analýzou možného pohybu vozidel během předjížděcího manévru vozidla Volvo bylo zjištěno, že některé z výpovědí byly zatíženy subjektivní chybou a některé vzájemné polohy neodpovídaly reálnému průběhu popisovaného předjížděcího manévru. Konkrétní hodnoty podélných a bočních odstupů vozidel nejsou v platné právní úpravě definovány a z jejich definice je ani kvantifikovat nelze. Ze všech výpovědí však vyplývaly podélné vzdálenosti mezi vozidly, které s ohledem na vysoké rychlosti vozidel není možné označit za bezpečné a je zřejmé, že řidiči předjížděných vozidel i vozidel v protisměru byli nuceni náhle měnit rychlost jízdy, popř. i vyhýbat vpravo na krajnici.

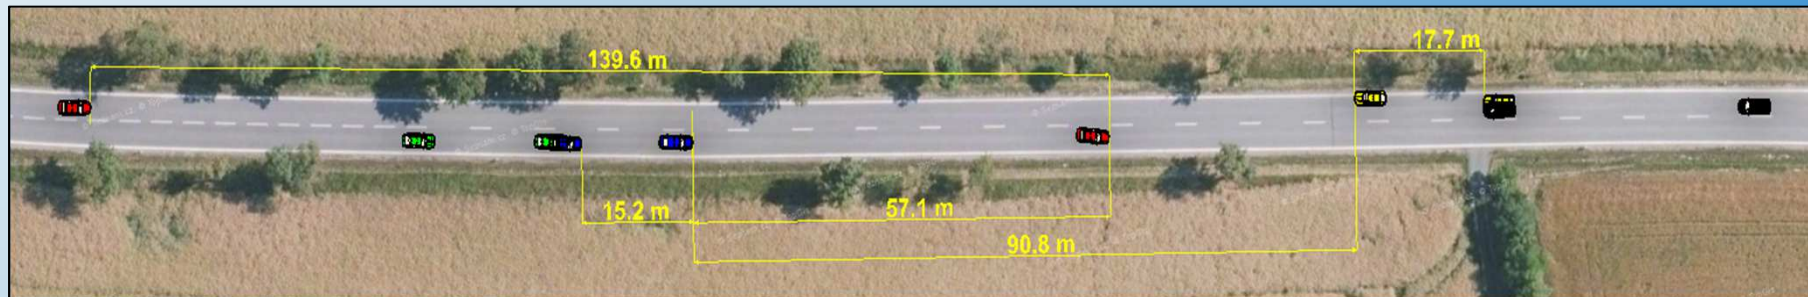
Svědék č. 2

Ze znaleckého posudku – vzájemná poloha vozidel na konci předjíždění
