DOPRAVNÍ ÚRAZOVOST ZNALECTVÍ V ČESKÉ REPUBLICĚ

VOZIDLO JAKO ZBRAŇ

Dopravní nehoda se smrtelným zraněním

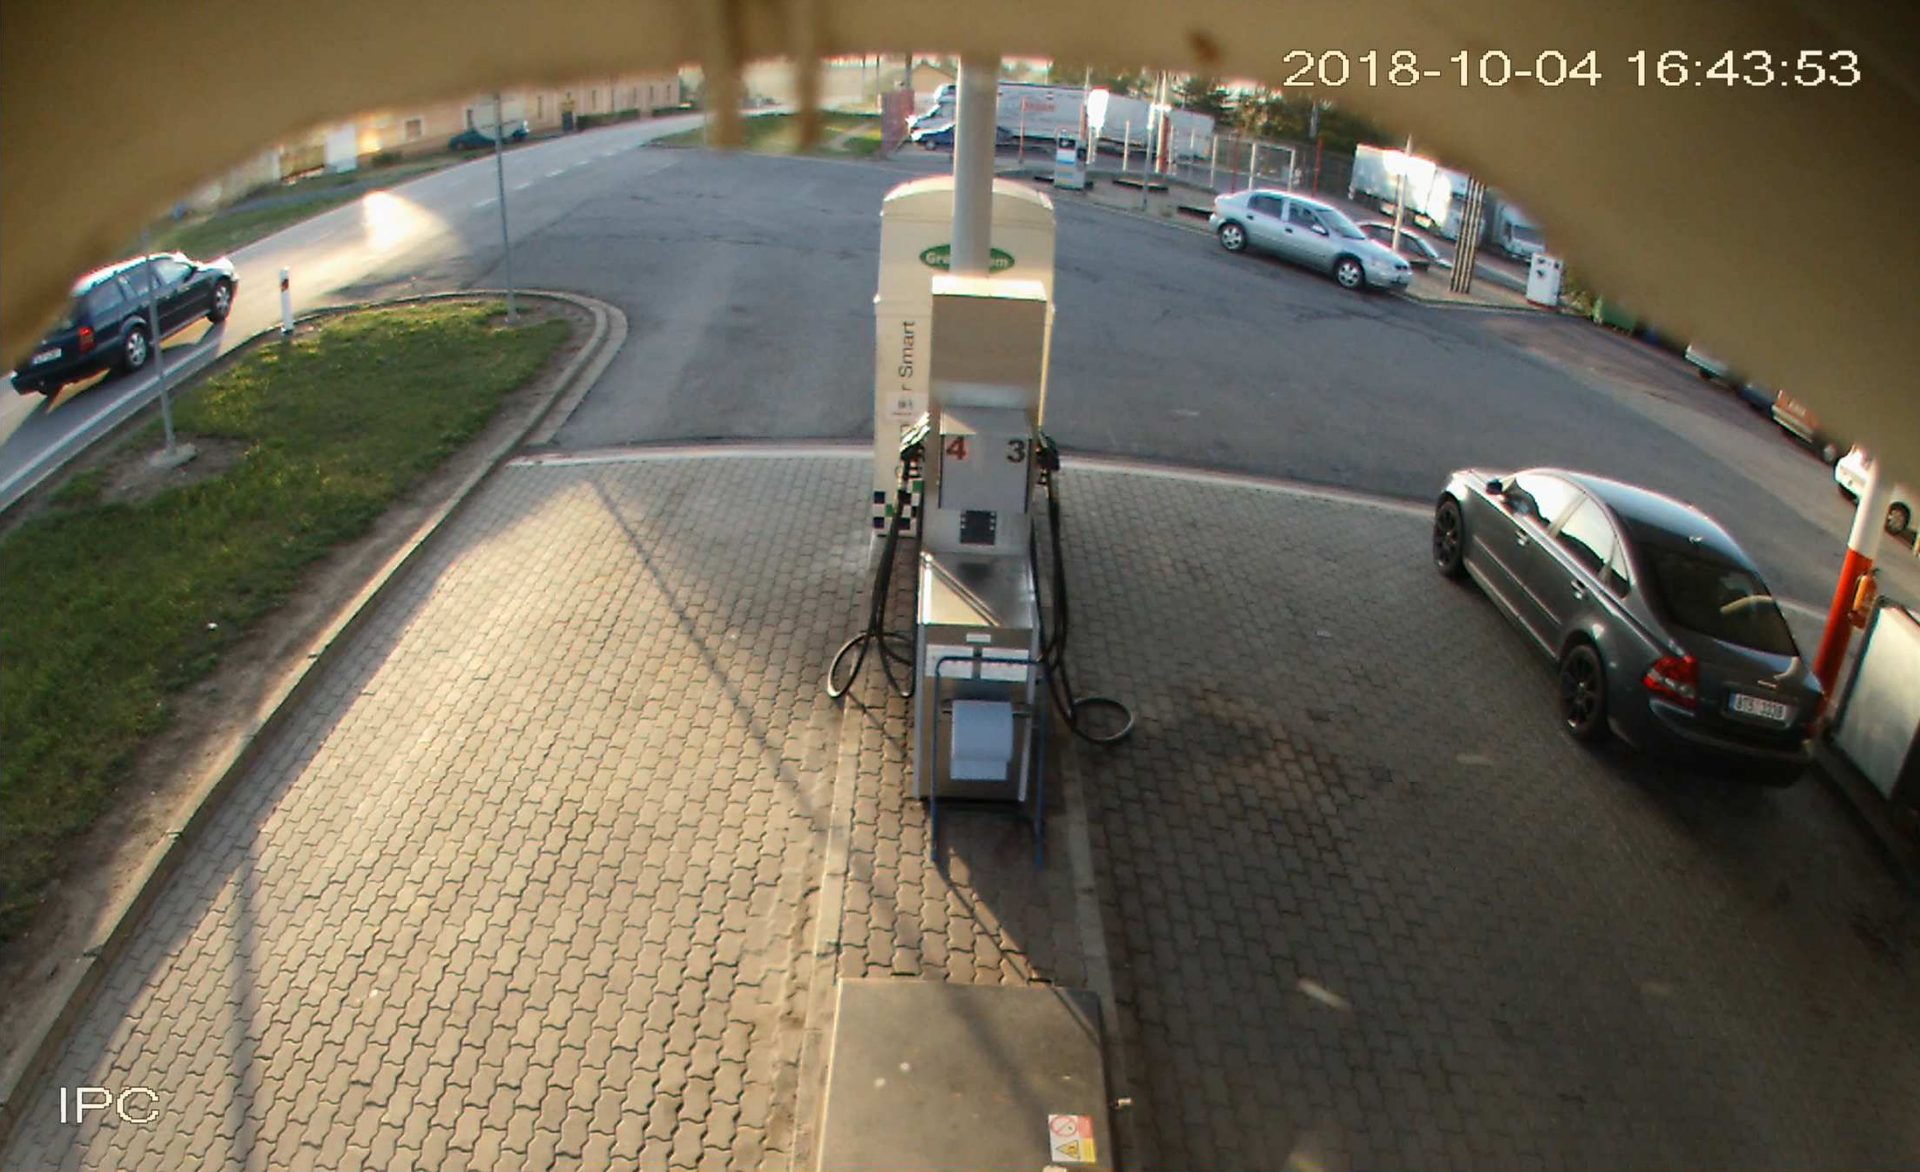
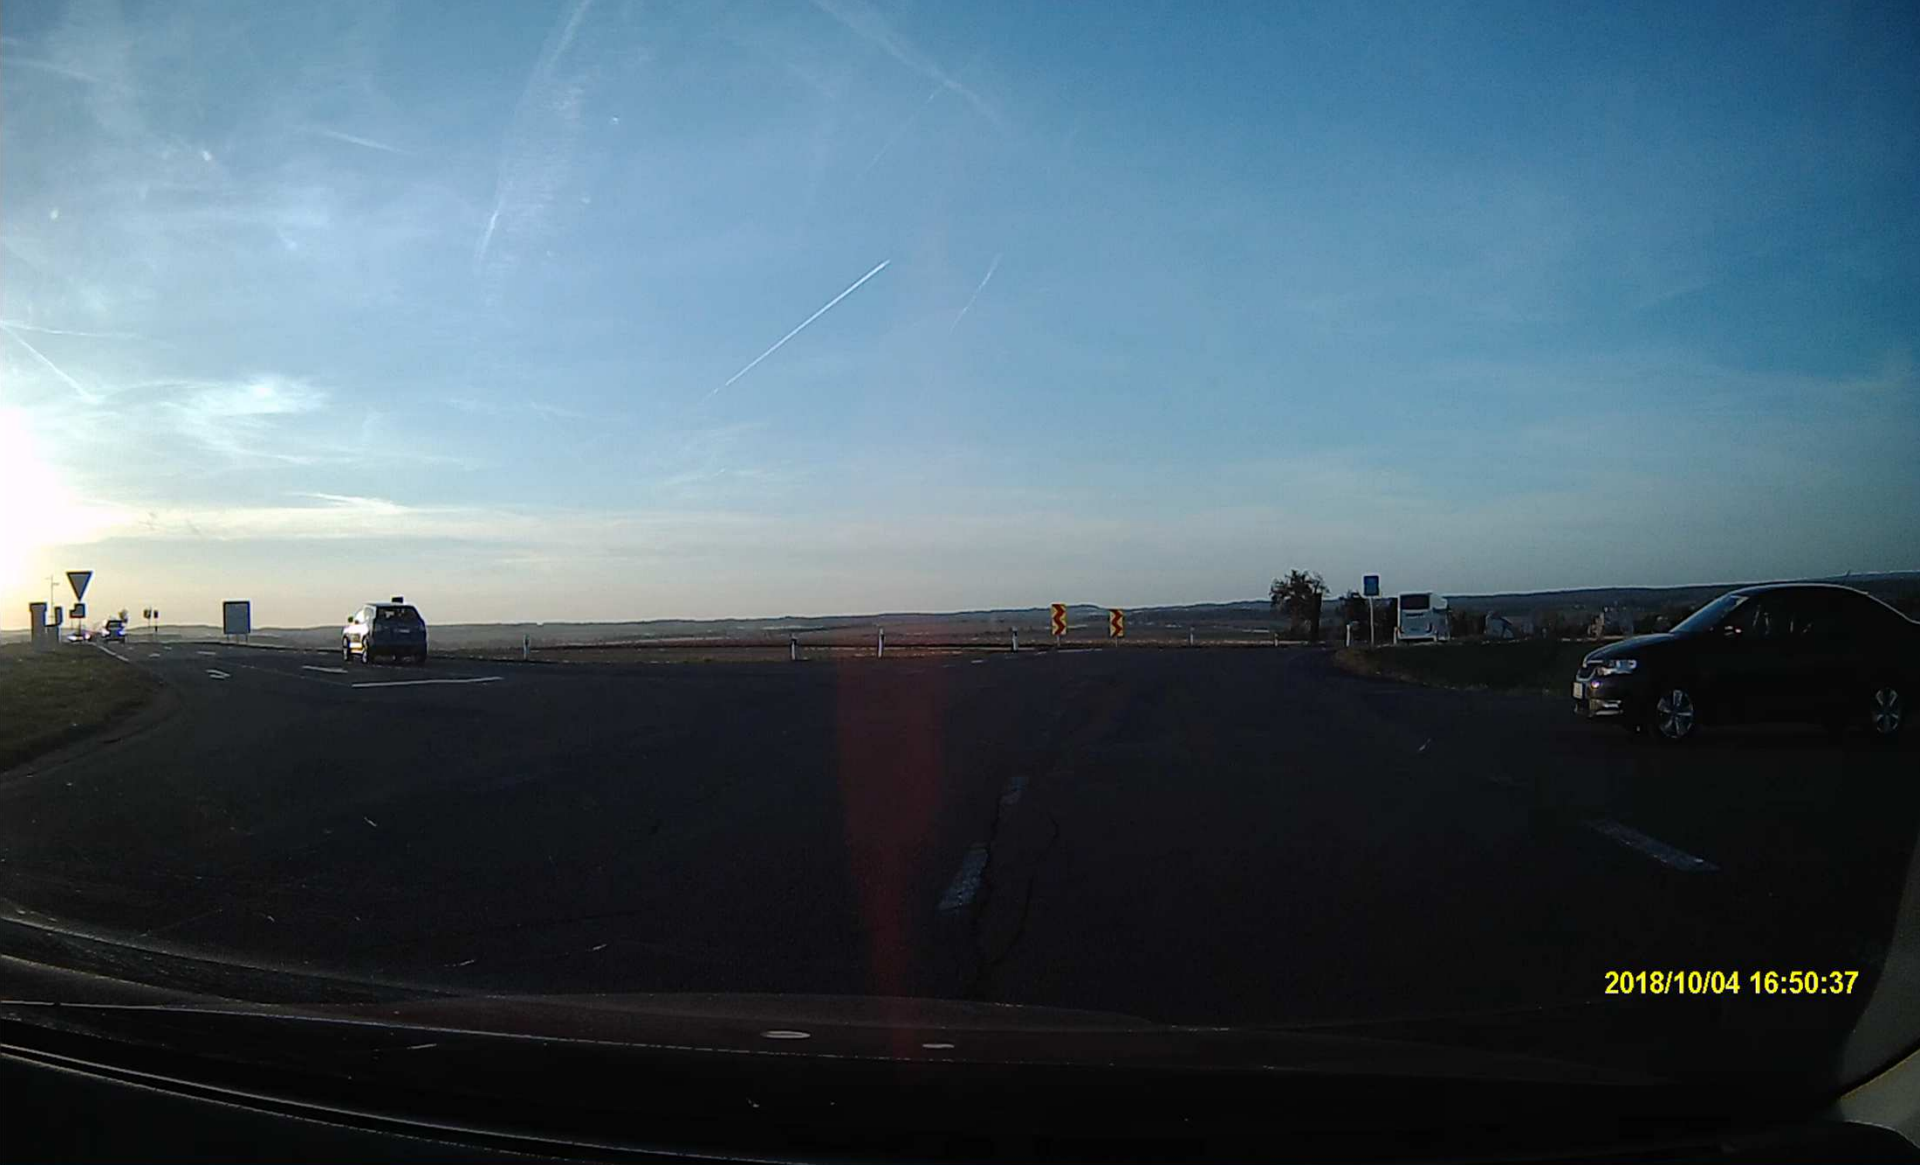
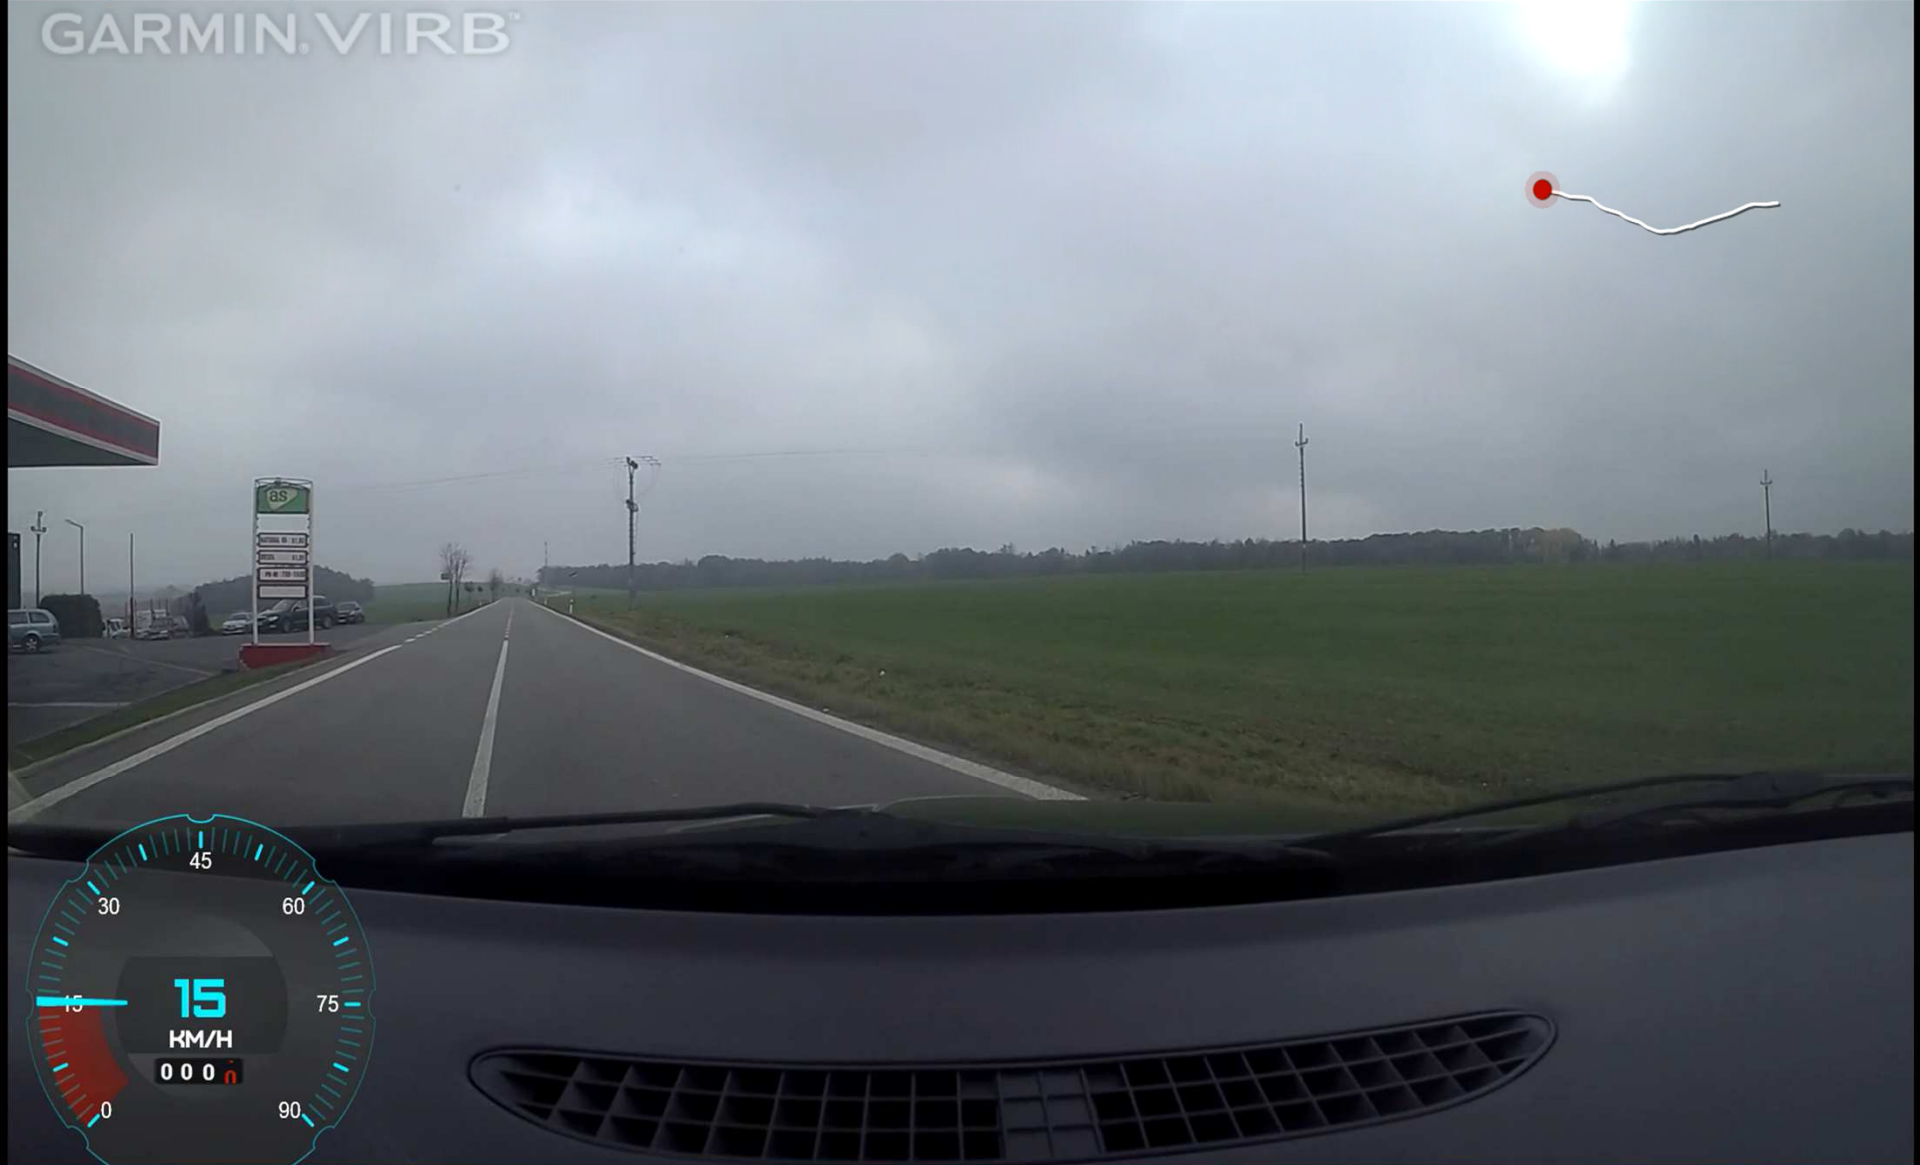
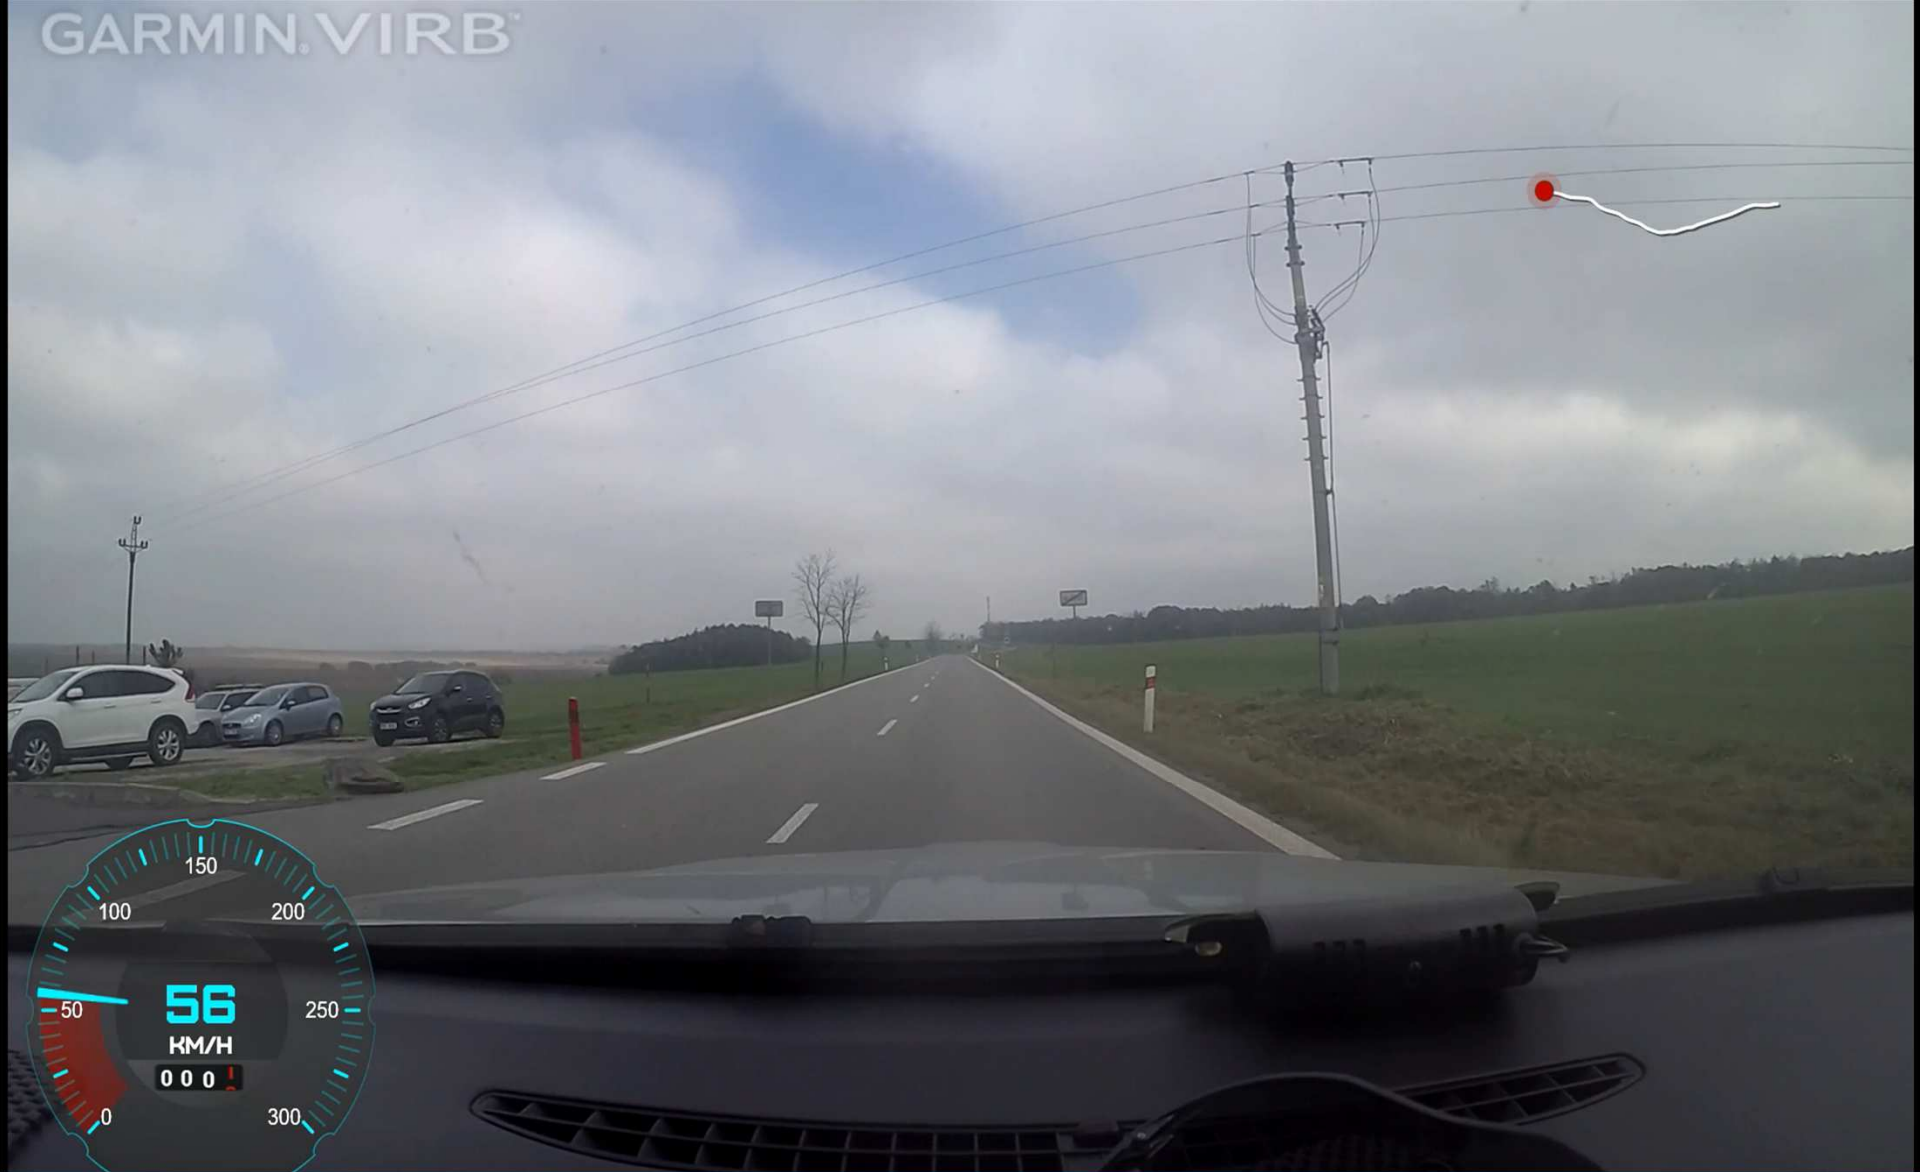
Při zkušební jízdě „maximální“ možnou rychlostí jízdy byl celý úsek uzavřen, byl vyloučen veškerý provoz vozidel a po celé délce zajištěn policejními hlídkami. Zkušební vozidlo jelo s použitím zvláštního výstražného světla modré barvy doplněného zvláštním zvukovým výstražným znamením jako vozidlo s právem přednostní jízdy.

- Lze konstatovat, že vozidlo Volvo se od místa vyjetí od čerpací stanice do místa střetu pohybovalo velmi vysokou rychlostí, která významně převyšovala limity v místě stanovené. Jeho průměrná rychlost byla o cca 2/3 vyšší než průměrná rychlost dosažená při průjezdu daným úsekem za dodržení rychlostních limitů. Takovou jízdu lze z technického hlediska označit za velmi nebezpečnou, protože s druhou mocninou rychlosti narůstá brzdná dráha vozidla, a tedy i možnost řidiče reagovat na případný náhlý podnět. S druhou mocninou rychlosti také roste kinetická energie vozidla, tedy v případě nárazu dochází k výrazně větším důsledkům v podobě deformací vozidel a okolí a zranění osob. Rovněž vyjetí do protisměru a střet s vozidlem Fiat byly důsledkem vysoké rychlosti vozidla Volvo.

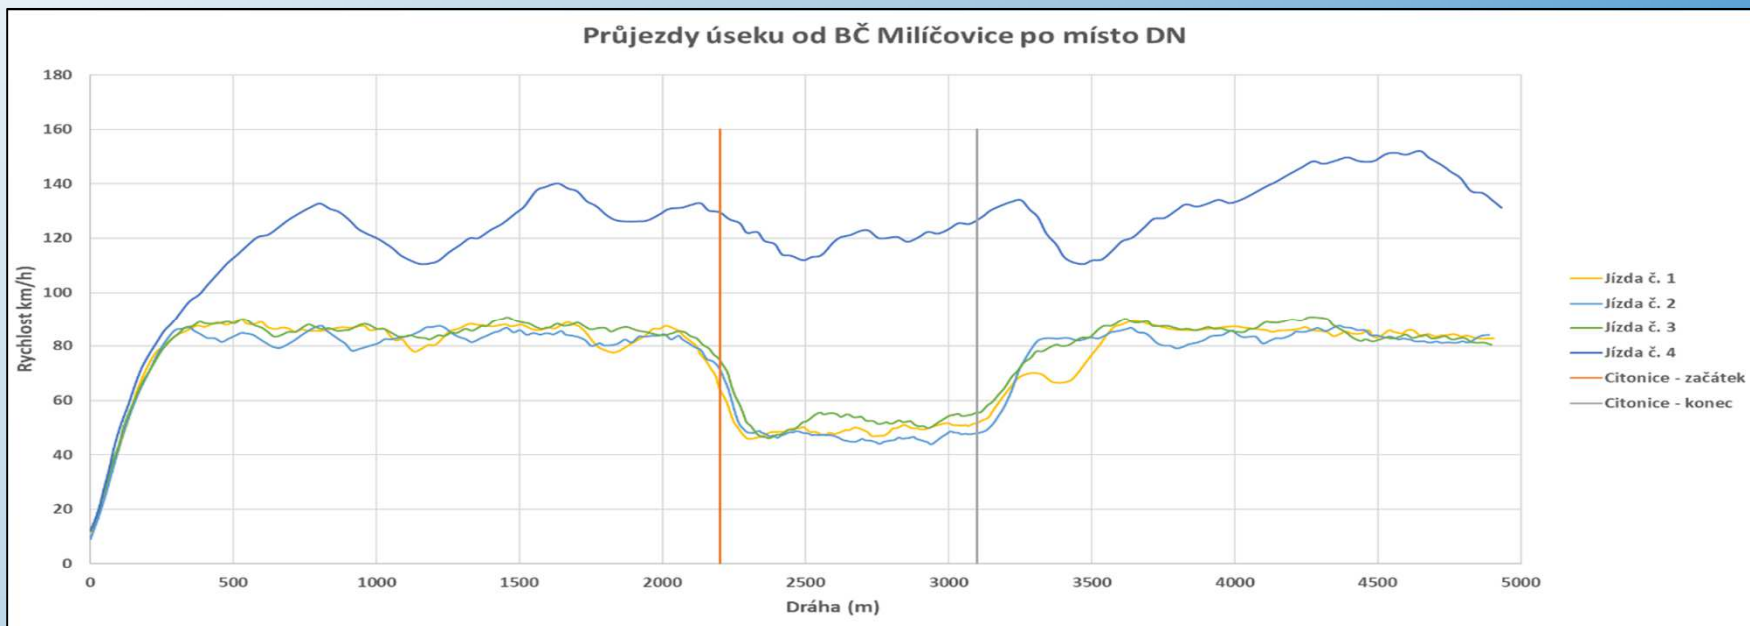
Vyhodnocení jízdních zkoušek

Z grafu je patrné, že v prvních třech jízdách se rychlost vozidla mimo obec pohybovala okolo hranice **90 km/h** a v obci C okolo rychlosti **50 km/h**. Tímto způsobem bylo možné daný úsek projet za cca 4 minuty. Při čtvrté jízdě se rychlost vozidla pohybovala po rozjezdu mezi cca 110 a 150 km/h. K nižším hodnotám klesla v obci C a v zatáčkách. Takovým způsobem bylo možné daný úsek projet za cca 2:30 minuty.

Jízda	Doba trvání cca (min:sec)	Průměrná rychlost (km/h)
Jízda č. 1	4:03	73
Jízda č. 2	4:07	71
Jízda č. 3	3:55	75
Jízda č. 4	2:24	123
Jízda vozidla Volvo	2:47	120
