NEHODY, O NICHŽ SE NEVĚDĚLO

Jsou prezentovány dva případy smrtelných dopravních nehod motocyklistů v Jihomoravském kraji, které spojuje fakt, že se o nich zpočátku nevědělo a k jejich zjištění a nálezů těl řidičů došlo s delším časovým odstupem. Na časové prodlevě se v obou případech podílela zejména členitost terénu a bujná vegetace v okolí vozovky.

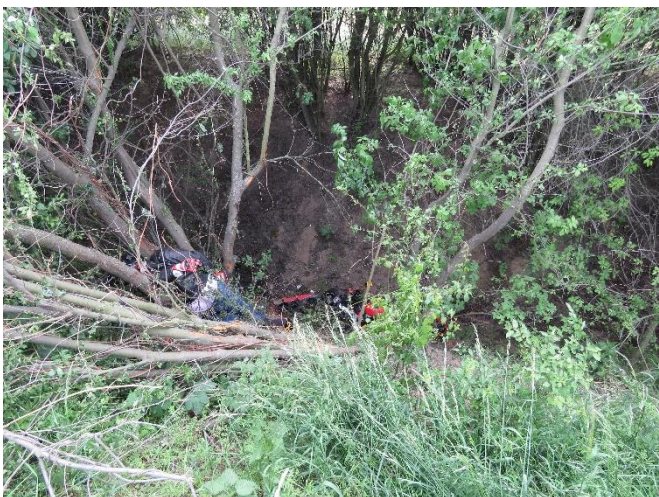
Δ Celkový pohled na místo dopravní nehody, ze kterého je patrná konečná pozice motocyklu a těla zemřelého. Terén se od vozovky prudce svažuje dolů, kde pod srázem rostou husté křoviny. Stráž je zároveň porostlá vysokou travou. Obě tyto skutečnosti vedly k pozdnímu nálezů těla.

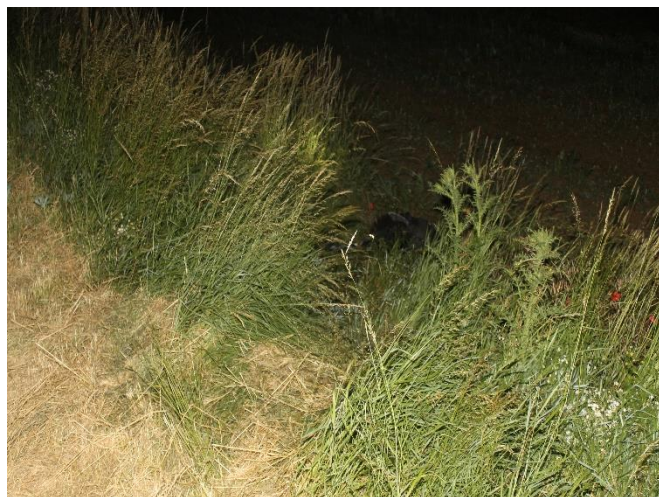
Δ Pohled na místo dopravní nehody z okraje silnice. Jedná se o mírně se svažující stráně s hustým, vysokým travnatým porostem. Uprostřed snímku patrná dráha průjezdu motocyklu travou. V pozadí je hůře viditelné tělo zemřelého, oblečené do tmavého oděvu.

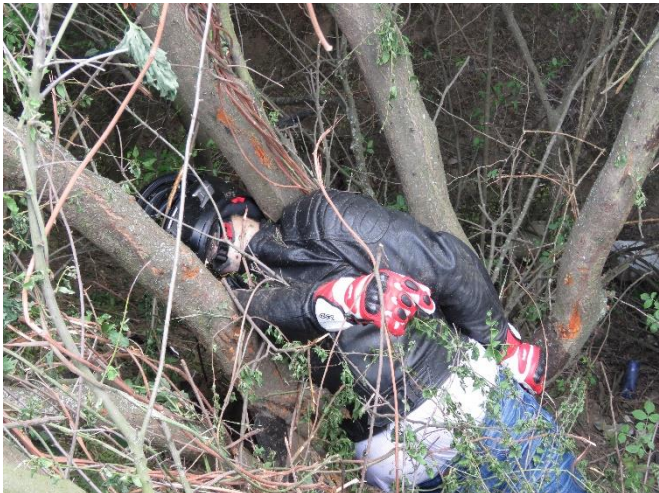
Po nalezení těla byla Policií České republiky nařízena soudní pitva, která proběhla na Ústavu soudního lékařství Fakultní nemocnice u svaté Anny v Brně a Lékařské fakulty Masarykovy univerzity. Jako příčina úmrtí bylo pitvou stanoveno udušení při vdechnutí žaludečního obsahu. Následujícím toxikologickým vyšetřením byla v krvi zjištěna hladina alkoholu 0,13 g/kg. Šetřením Policie České republiky nebyla na motocyklu zjištěna žádná technická závada, která by se mohla na nehodě spolupodílet, a jako příčina nehody byla stanovena nepřiměřená rychlost při průjezdu zatáčkou.

Δ Zcela evidentní zaklínění těla zemřelého mezi větve stromu se zřejmým vynuceným záklonem hlavy, což ve svém důsledku vedlo ke vdechnutí žaludečního obsahu a udušení.

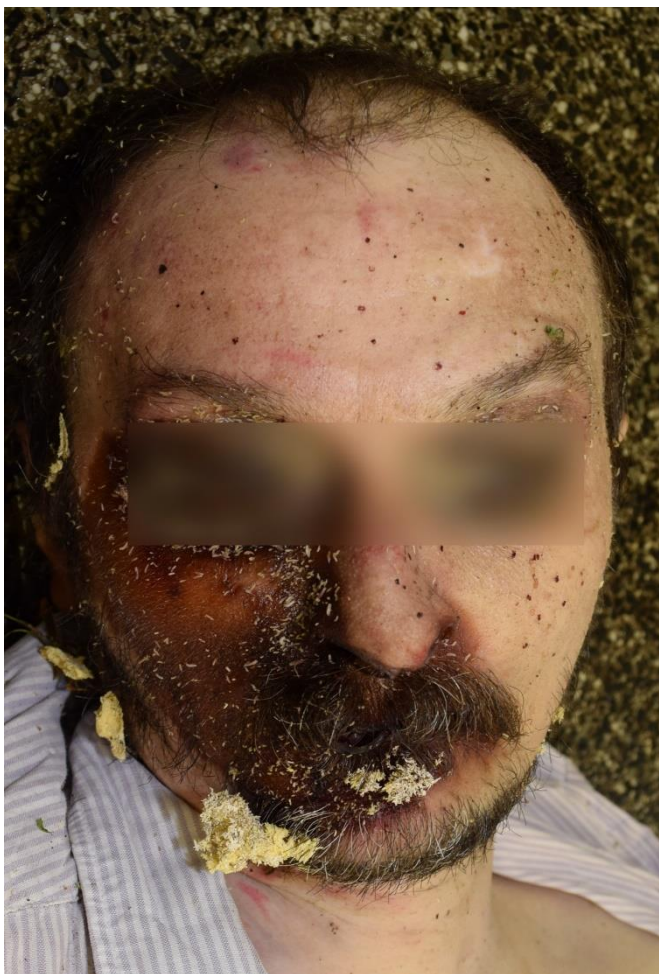
Δ Hlava a obličej zemřelého. Nejsou patrné žádné úrazové změny, jsou přítomny pouze posmrtné změny svým rozsahem a rozvojem odpovídající předpokládanému časovému intervalu od úmrtí do nálezu těla. Obličej je pokryt četnými vajíčky polévatého hmyzu.

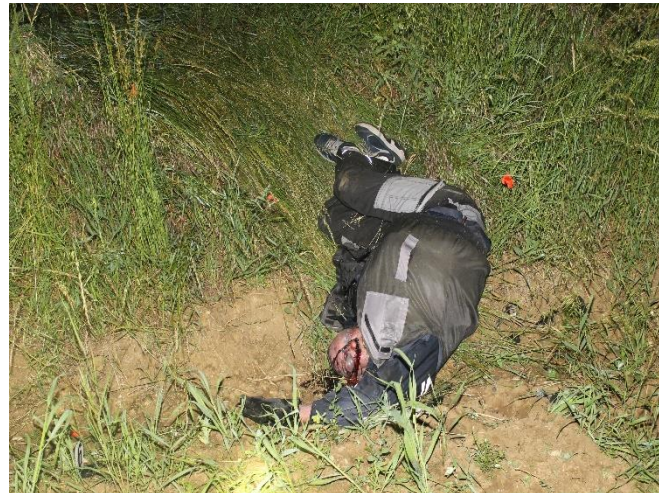
Δ Detail konečné polohy těla zemřelého, které leží na levém boku, s dolními končetinami na straně a hlavou směrem dolů k poli. Na hlavě jsou na první pohled zřejmé úrazové změny a krváčení z nosních otvorů.

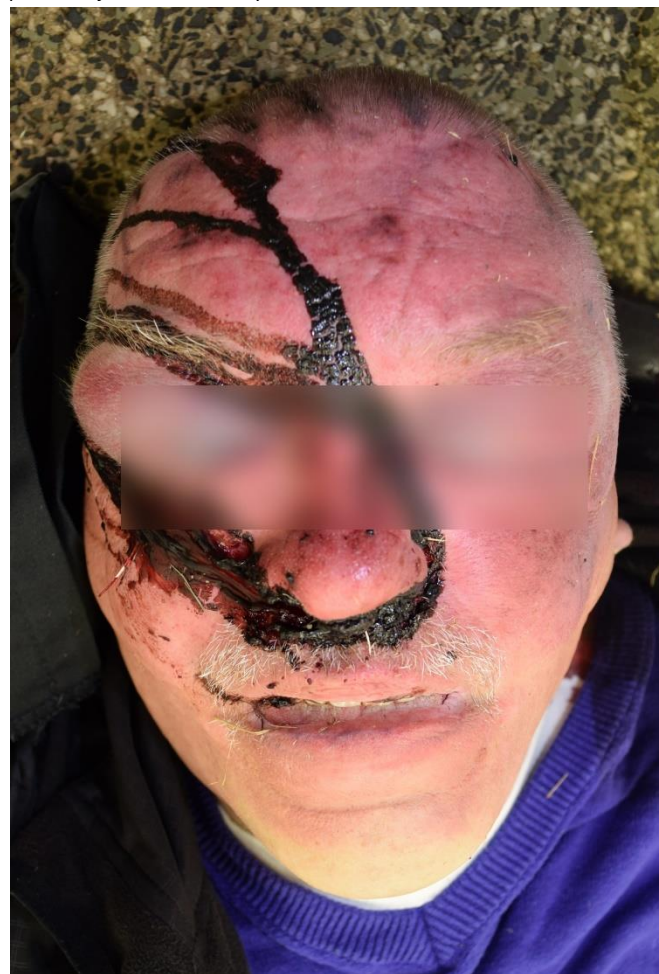
Δ Obličej zemřelého s výrazným otokem a prokrvácením měkkých tkání v oblasti očních víček, více vyjádřeným na pravé straně, a překrvením kůže obličeje. Zaschlé stružky krve, vytékající z nosních otvorů, svým průběhem odpovídají původní poloze těla ve svahu.

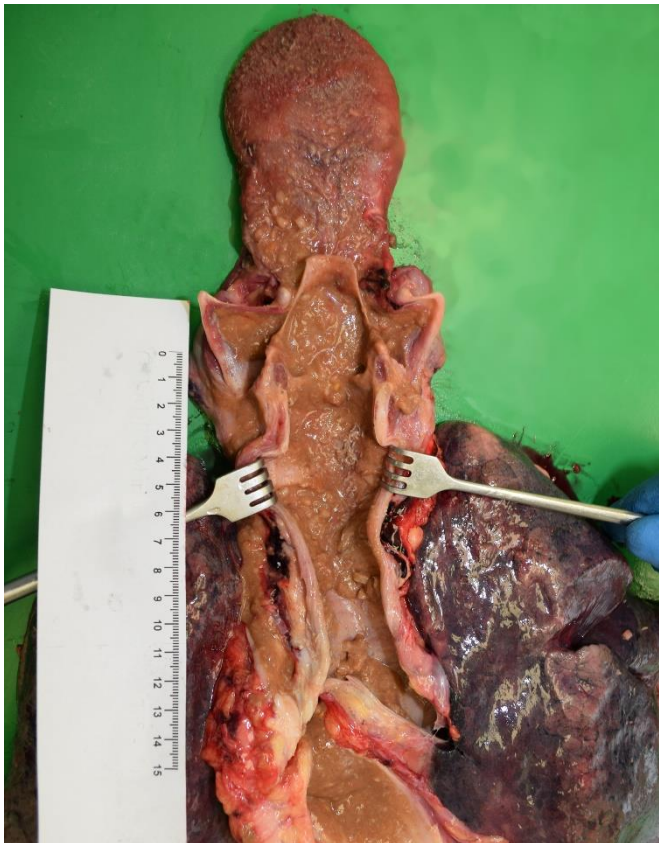
Δ Snímek dýchacích cest po jejich rozstřížení. Hrtan, průdušnice i hlavní průdušky vyplněny kašovitým žaludečním obsahem hnědé barvy. Při dolním okraji snímku patrná část rozstříženého jícnu taktéž s povlakem žaludečního obsahu na sliznici.

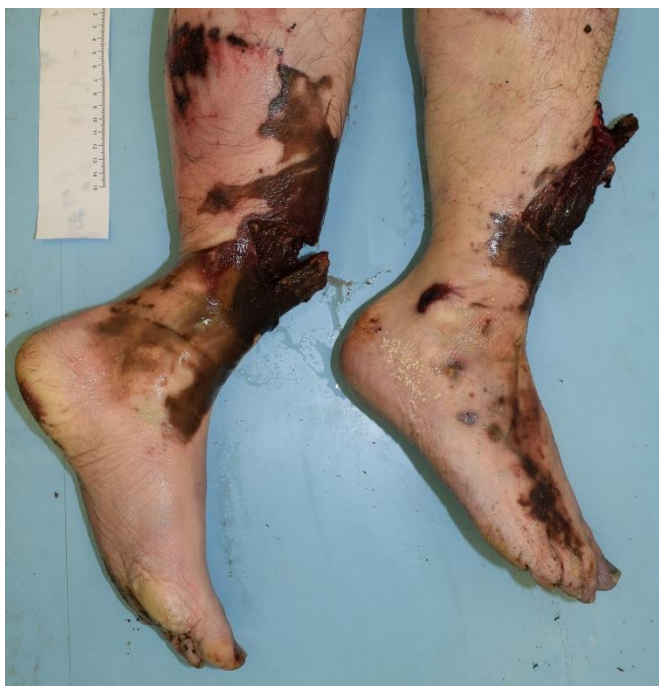
Δ Z výraznějších úrazových změn byly zjištěny pouze otevřené zlomeniny obou bérců, přičemž ale pitevní nález na vnitřních orgánech nesvědčil pro výraznější krevní ztrátu.
