# IV. MEZINÁRODNÍ KONGRES ÚRAZOVÉ CHIRURGIE A SOUDNÍHO LÉKAŘSTVÍ

## Pády do fontány v obchodnom centre

# Miesto činu - obchodné centrum, Košice

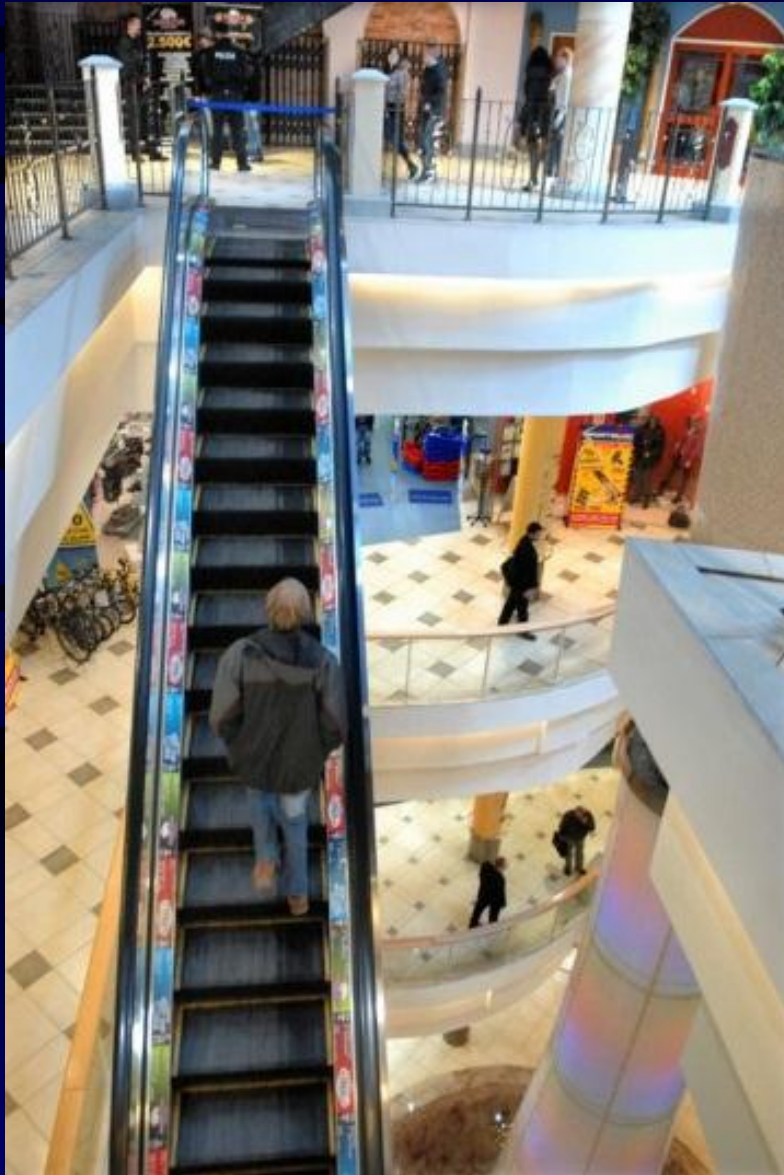
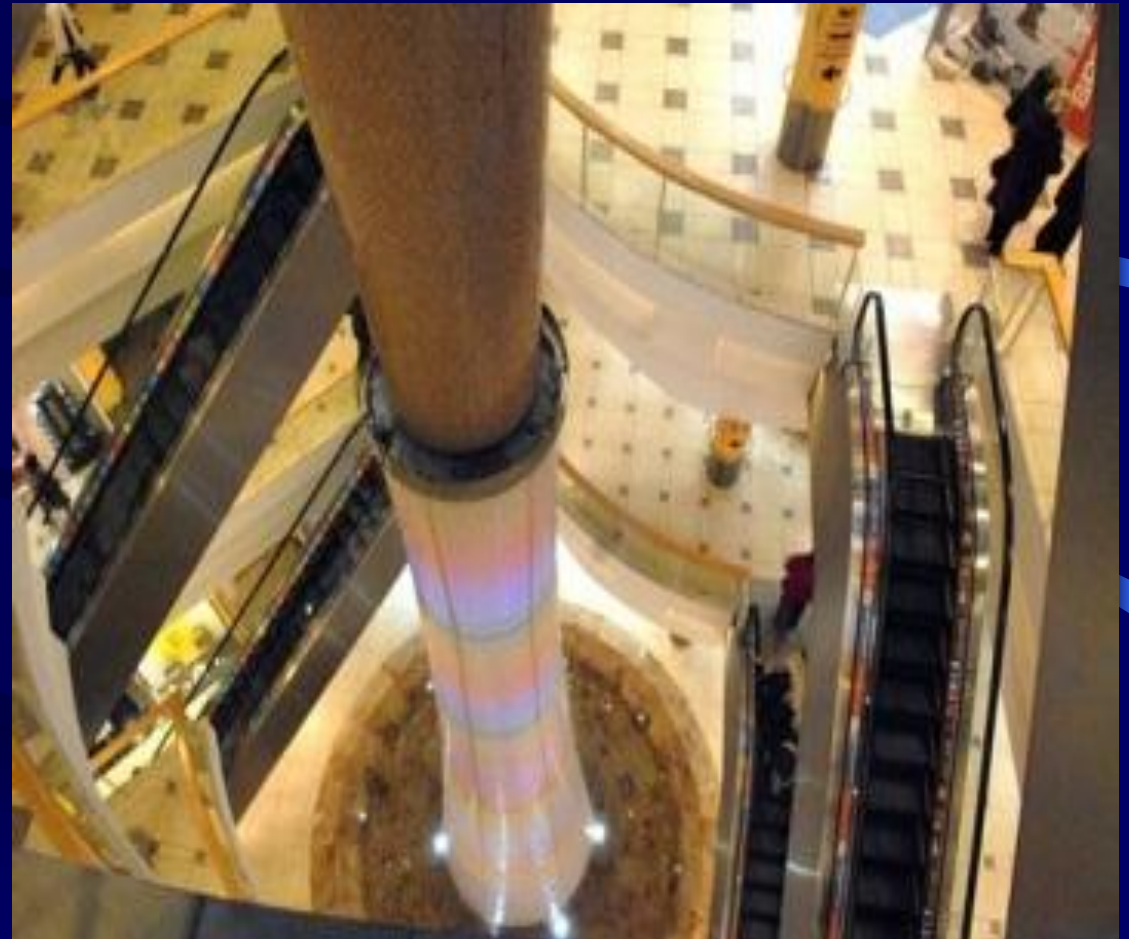
**Z obhliadky miesta činu** - nachádza sa v objekte OC v KE.  
Na 3. poschodí po pravej strane  
sa nachádzajú eskalátory, ktoré  
smerujú smerom dole.

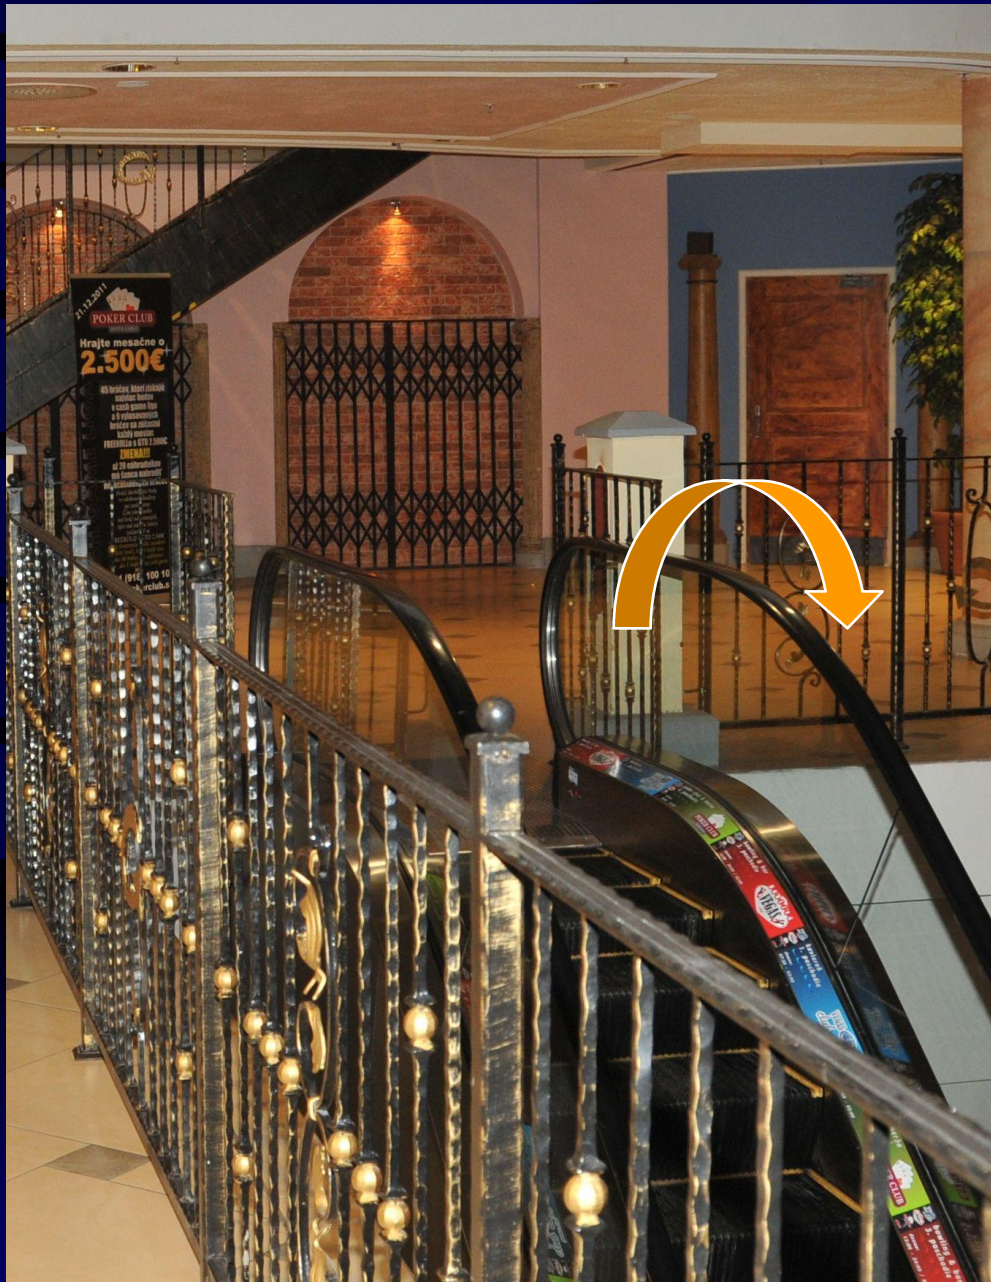
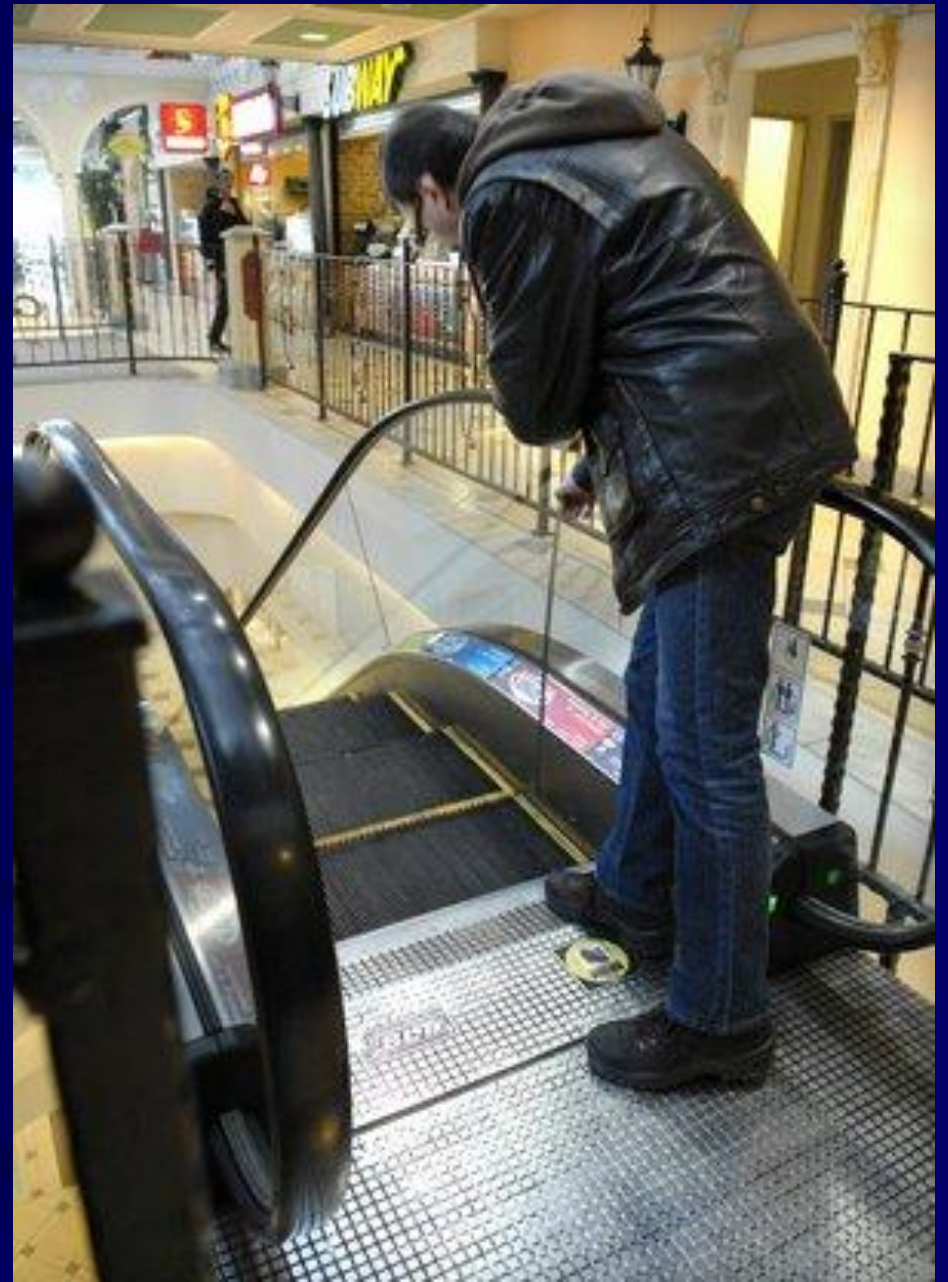
Pri našej obhliadke miesta odkiaľ poškodený spadol sme zistili nasledovné: Pri vstupe na eskalátor sa nachádzalo kovové zábradlie výšky 110 cm, dĺžky 100 cm, ktoré bolo nepoškodené a čiastočne sa prekrývalo s pohyblivým pásom eskalátora v dĺžke 58 cm. Výška pohyblivého pásu je 90 cm a šírka 8 cm. Z tretieho poschodia je vidno na prízemie, kde sa nachádza fontána kruhového tvaru s betónovými vyvýšenými okrajmi.

Podľa znalca v oblasti bezpečnosti a stavebníctva pohyblivé schody i zábradlia síce spĺňajú bezpečnostné predpisy, no problémom sú detaily. "Nebezpečenstvo preklopenia a spadnutia hrozí v miestach, kde sa pevné zábradlie napája na eskalátory," vysvetlil. Ak niekto pri nástupe na schody zakopne alebo dostane závrat a stratí rovnováhu, vtedy najmä vyšší ľudia môžu cez zábradlie prepadnúť dole.

Hoci nešlo o pracovný úraz, miesto nešťastia preverovali košickí inšpektori bezpečnosti práce. Premerali zábradlie na treťom poschodí i na eskalátore. Inšpektori potvrdili, že výška zábradlia spĺňa požiadavky, ktoré sú predpísané pri výške nad dvanásť metrov. "Zábradlie má výšku 110 centimetrov, eskalátor 90, čo je podľa normy," informoval o výsledku hovorca Národného úradu bezpečnosti práce. Centru však odporučili prijať opatrenia, ktoré by zamedzili pádom. Ide o inštaláciu sietí, plexiskla okolo pohyblivých schodov, prípadne zvýšenie a predĺženie zábradlí. **Vedenie prijalo dodatočne bezpečnostné opatrenia.**

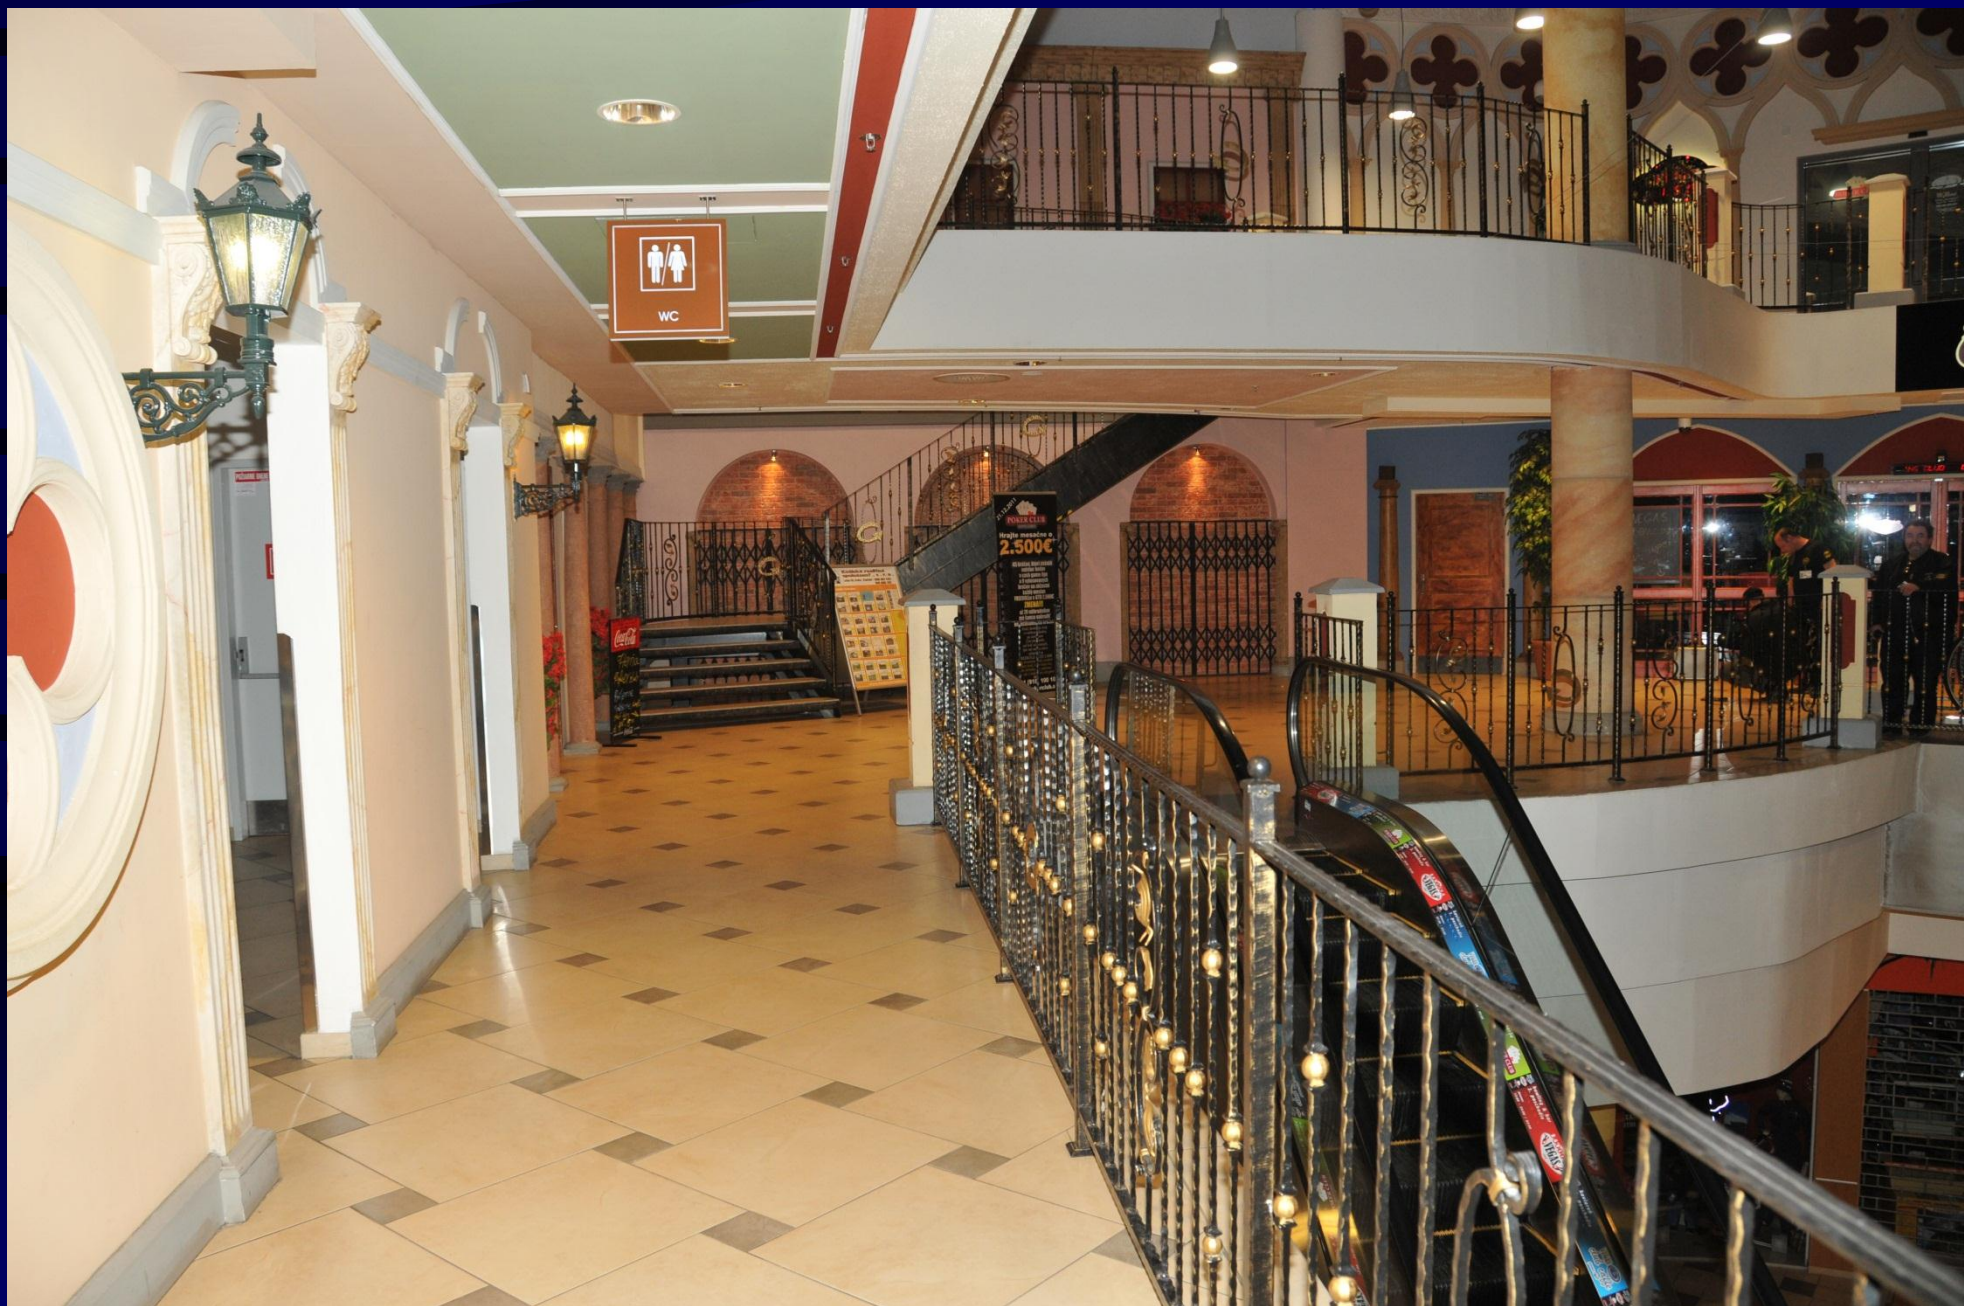
**Z fotodokumentácie z miesta činu** - na prízemí sa nachádza fontána v tvare kruhu s betónovými vyvýšenými okrajmi, nad ktorou sa nachádza umelohmotný kužeľ. Po oboch stranách fontány sa nachádzajú eskalátory smerom až na 3. poschodie. Na mieste činu boli zadokumentované a odfotografované krvné stopy, ale i vecné stopy.
