# IV. MEZINÁRODNÍ KONGRES ÚRAZOVÉ CHIRURGIE A SOUDNÍHO LÉKAŘSTVÍ

## Pády do fontány v obchodnom centre

# Miesto činu - obchodné centrum, Košice

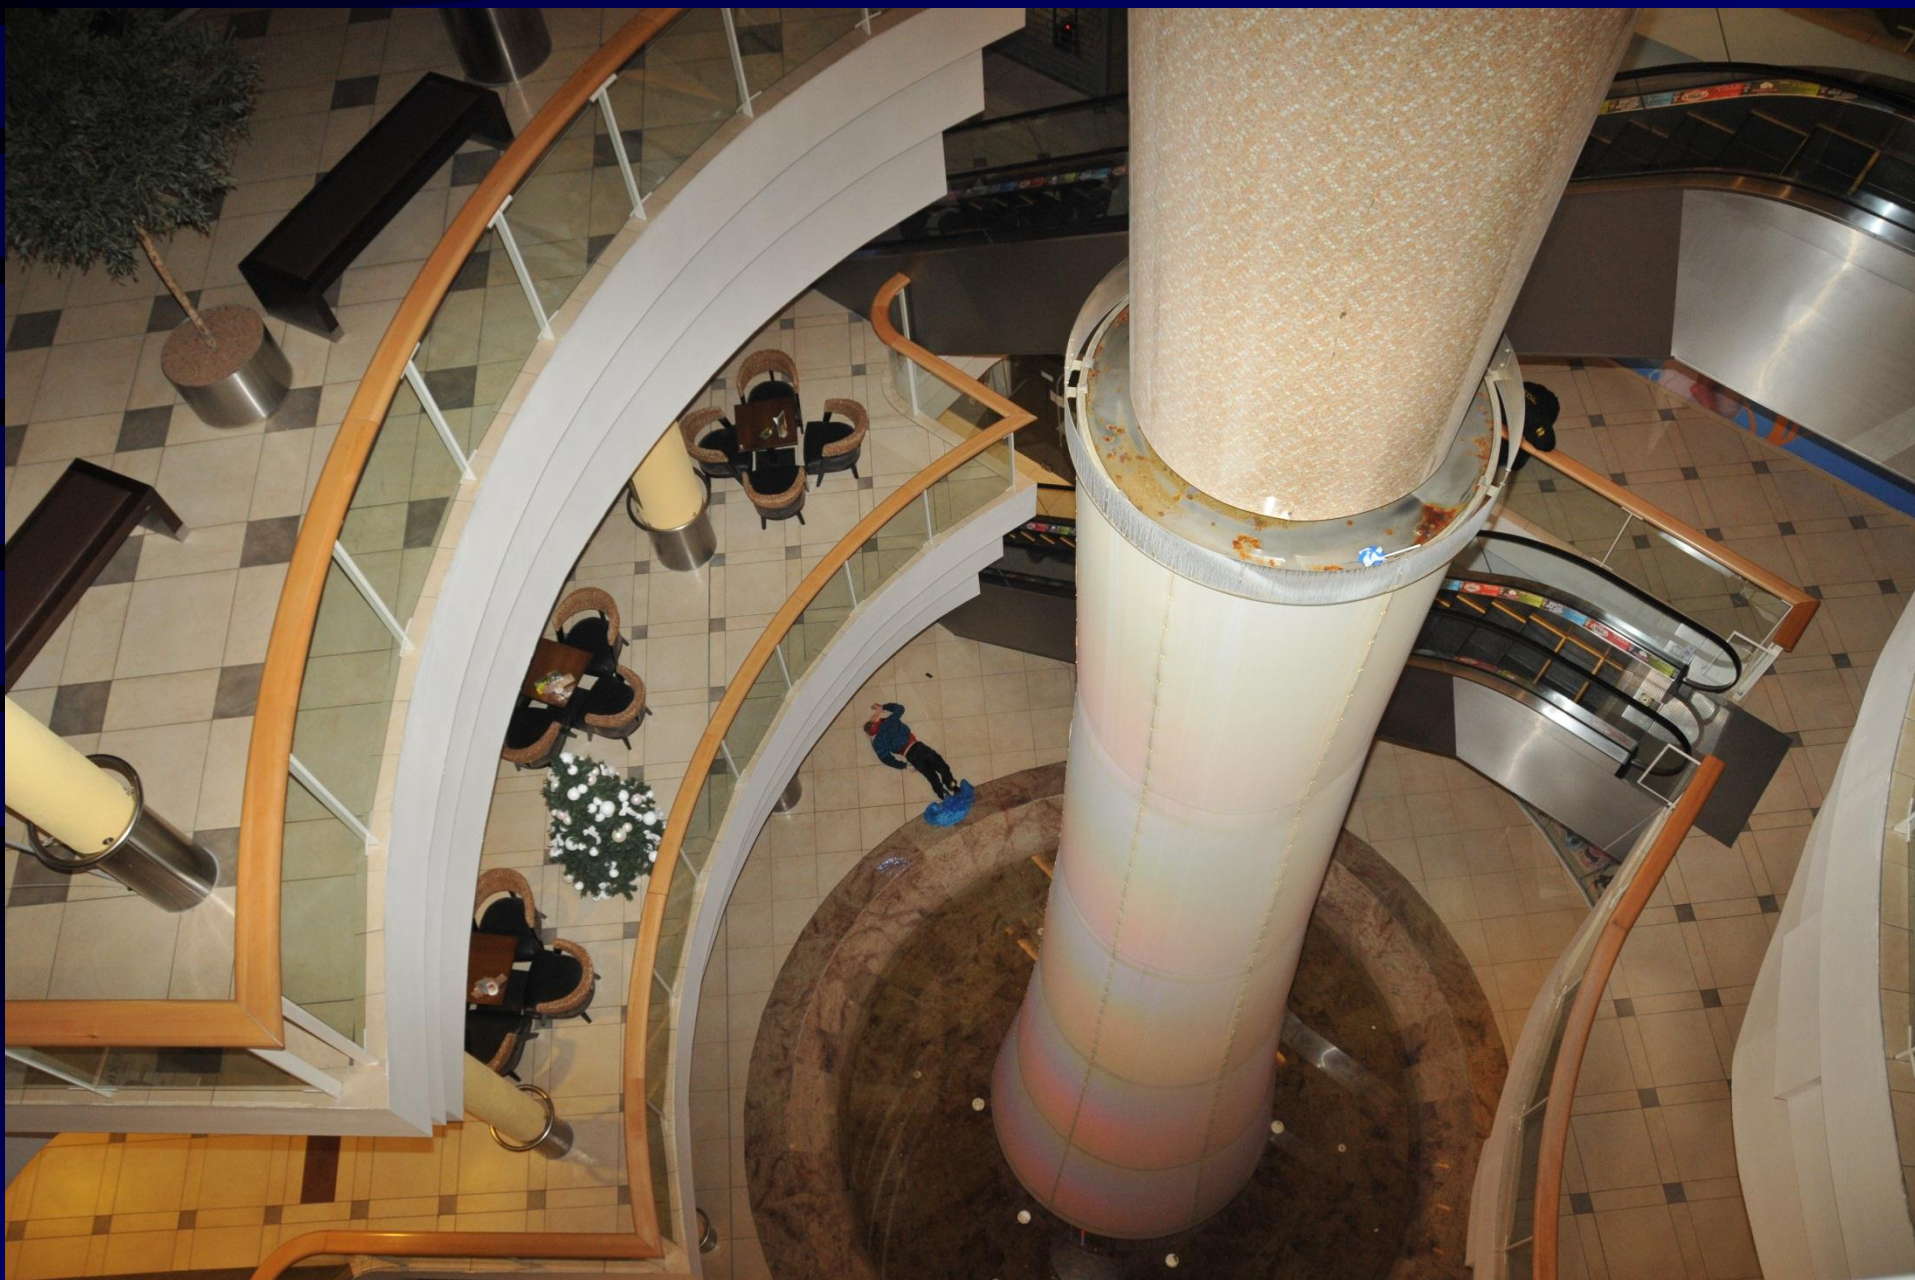
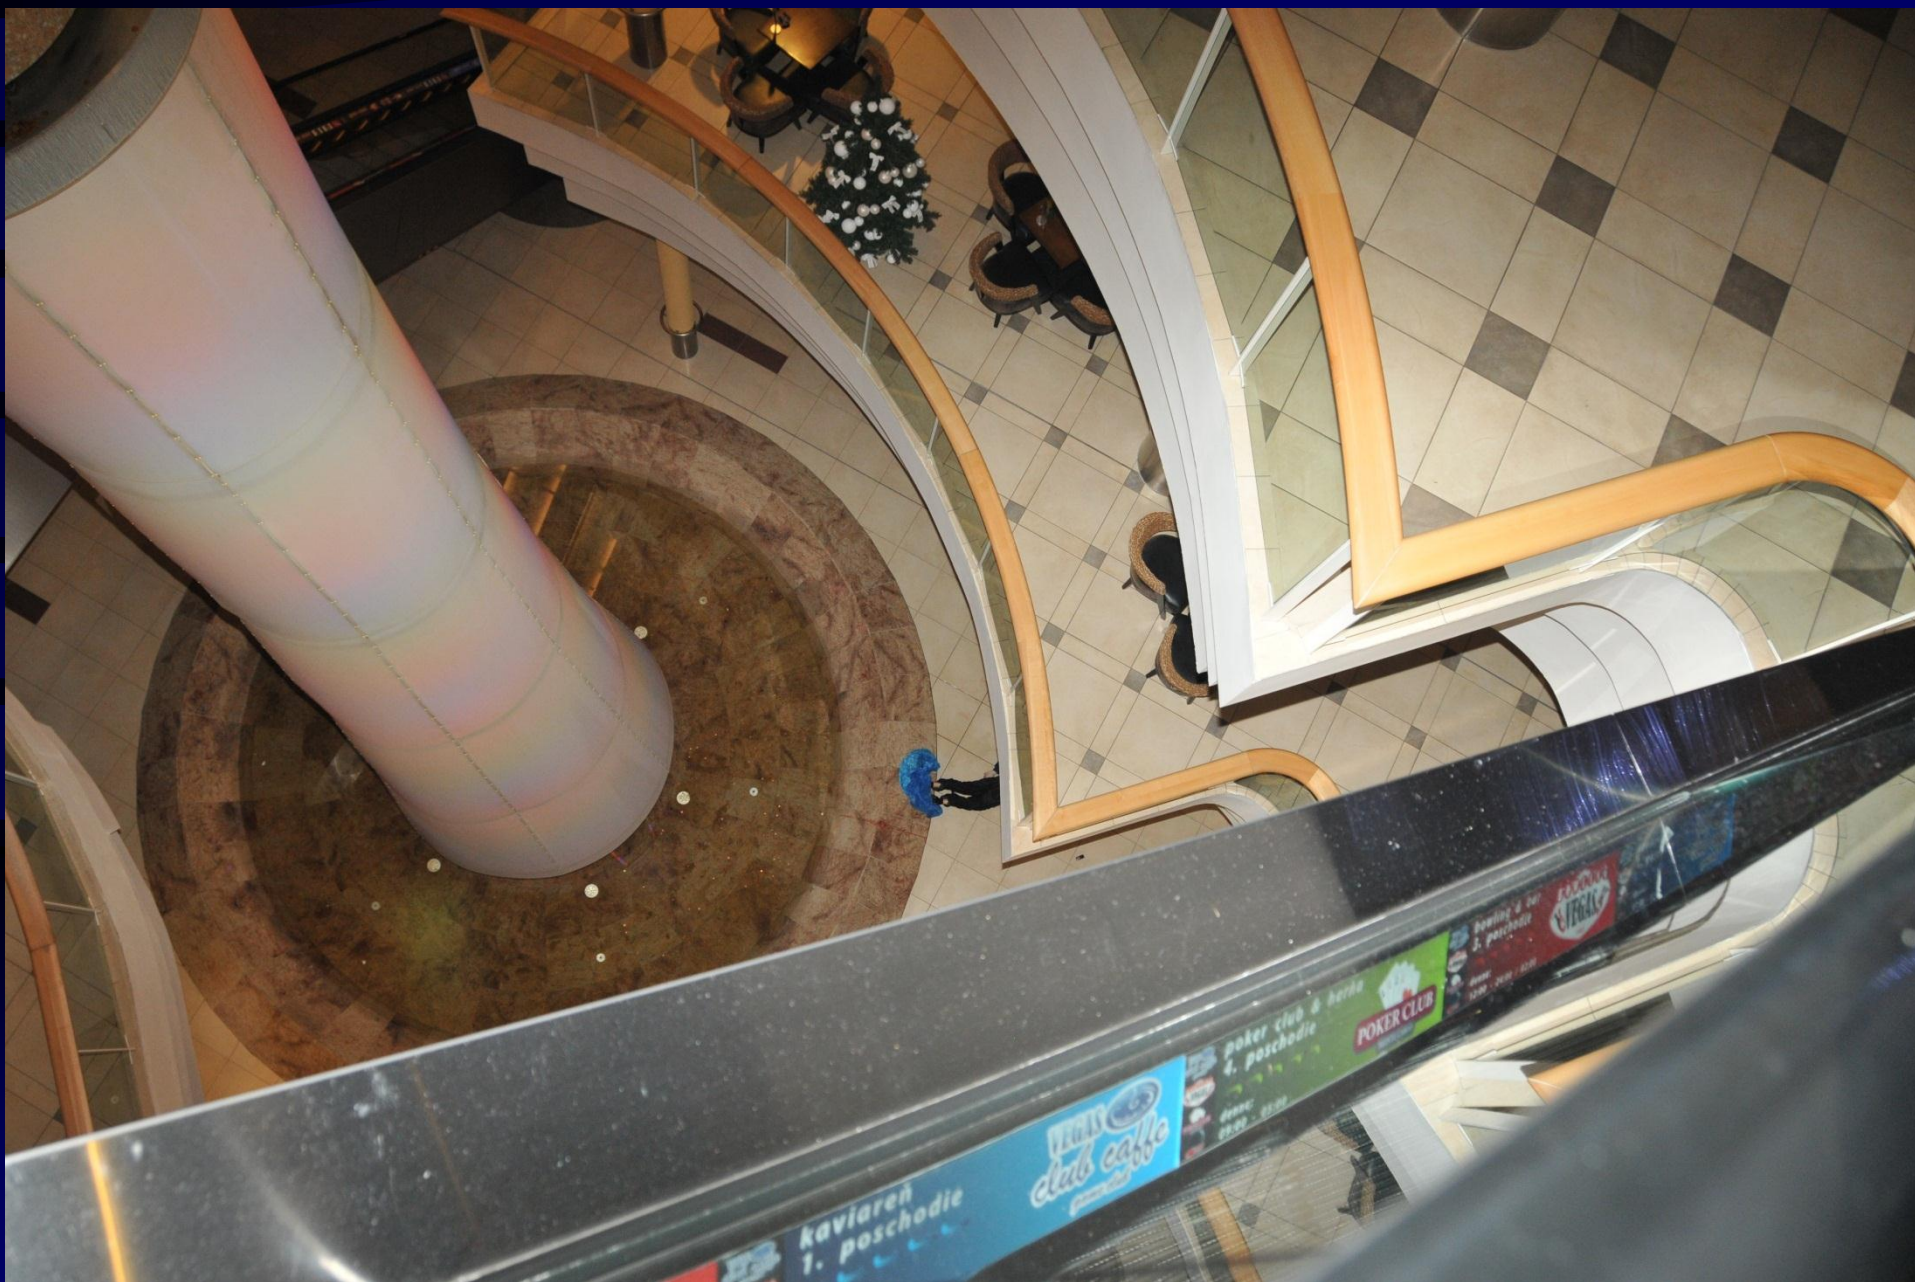
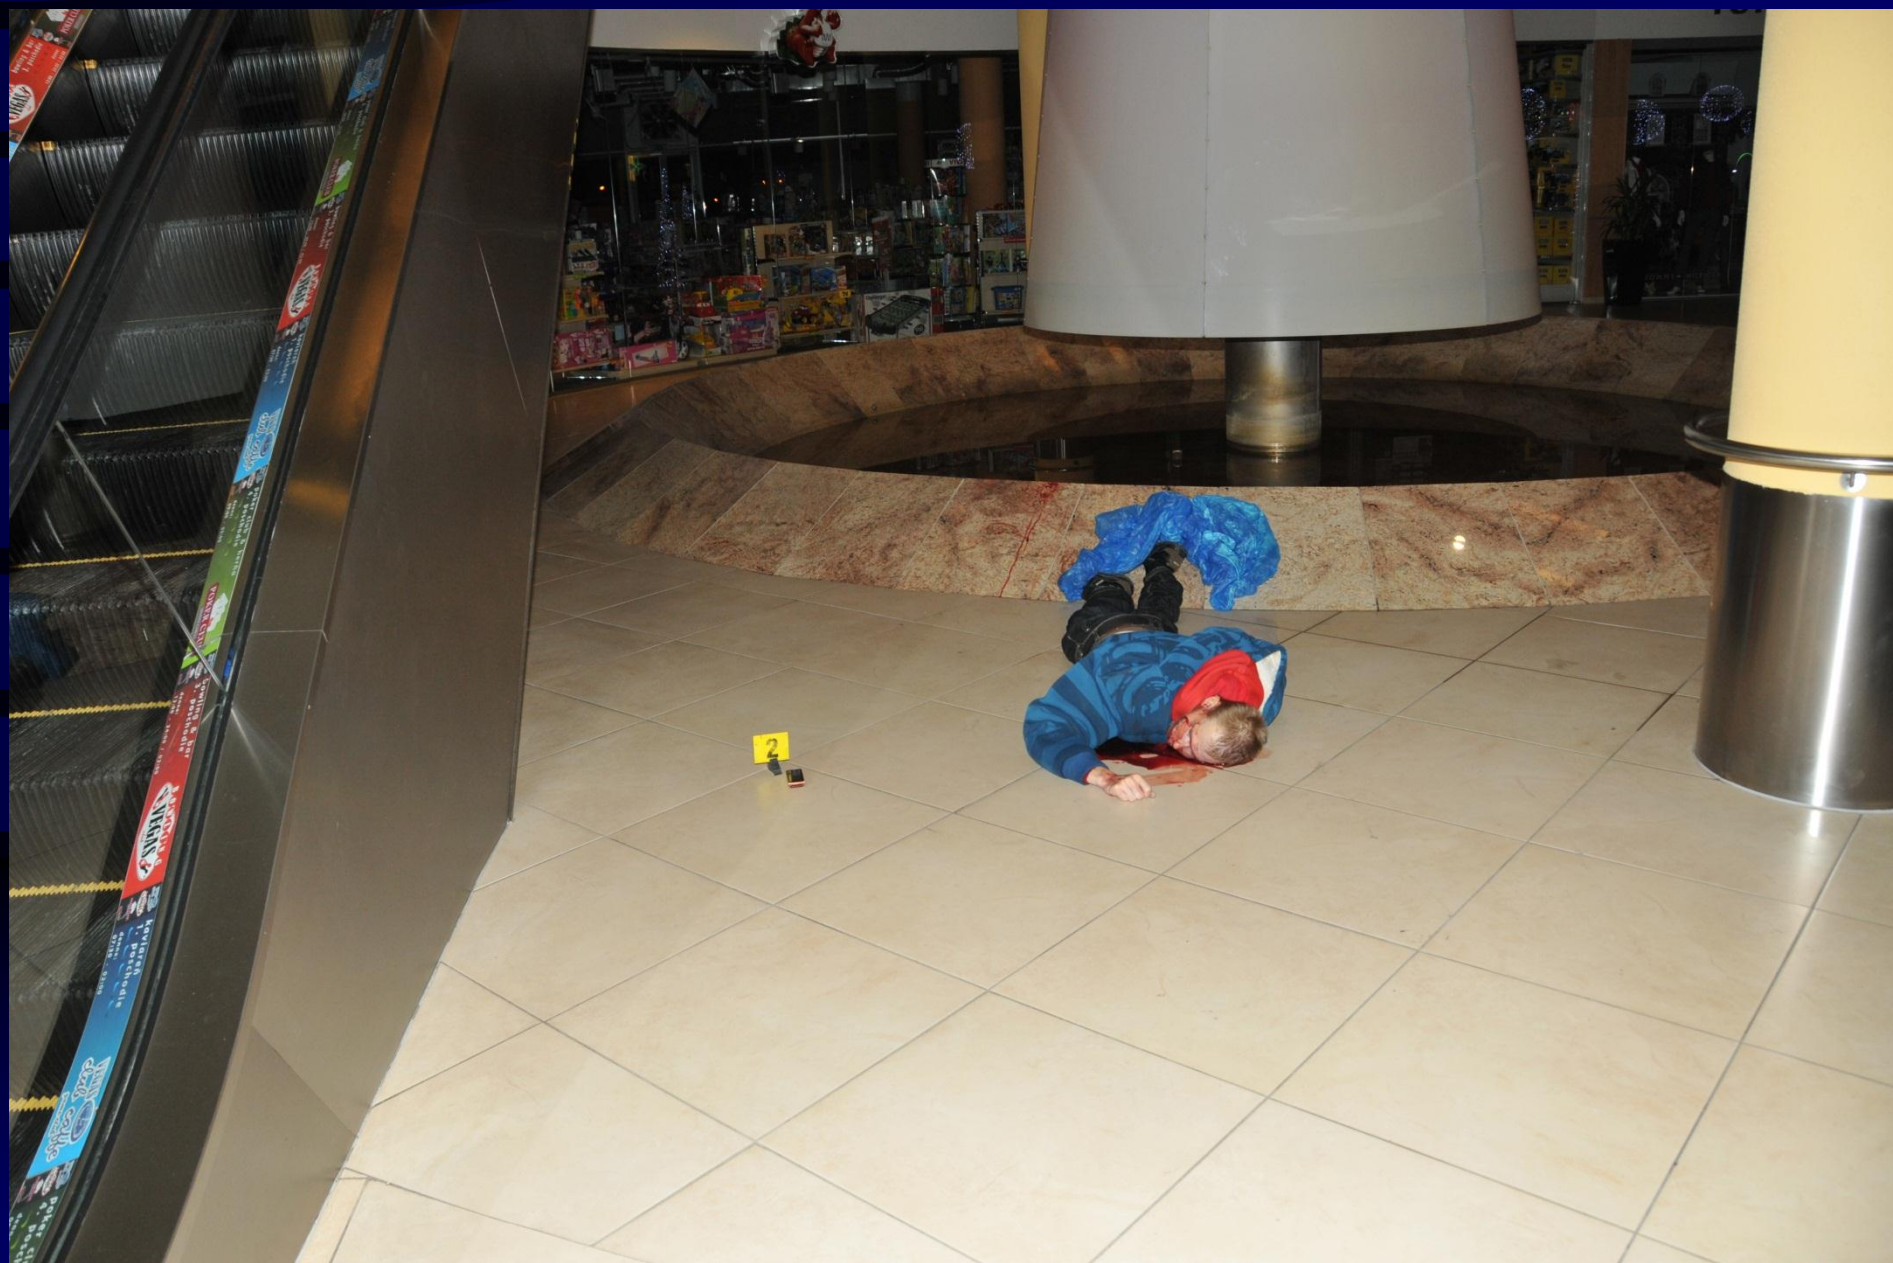
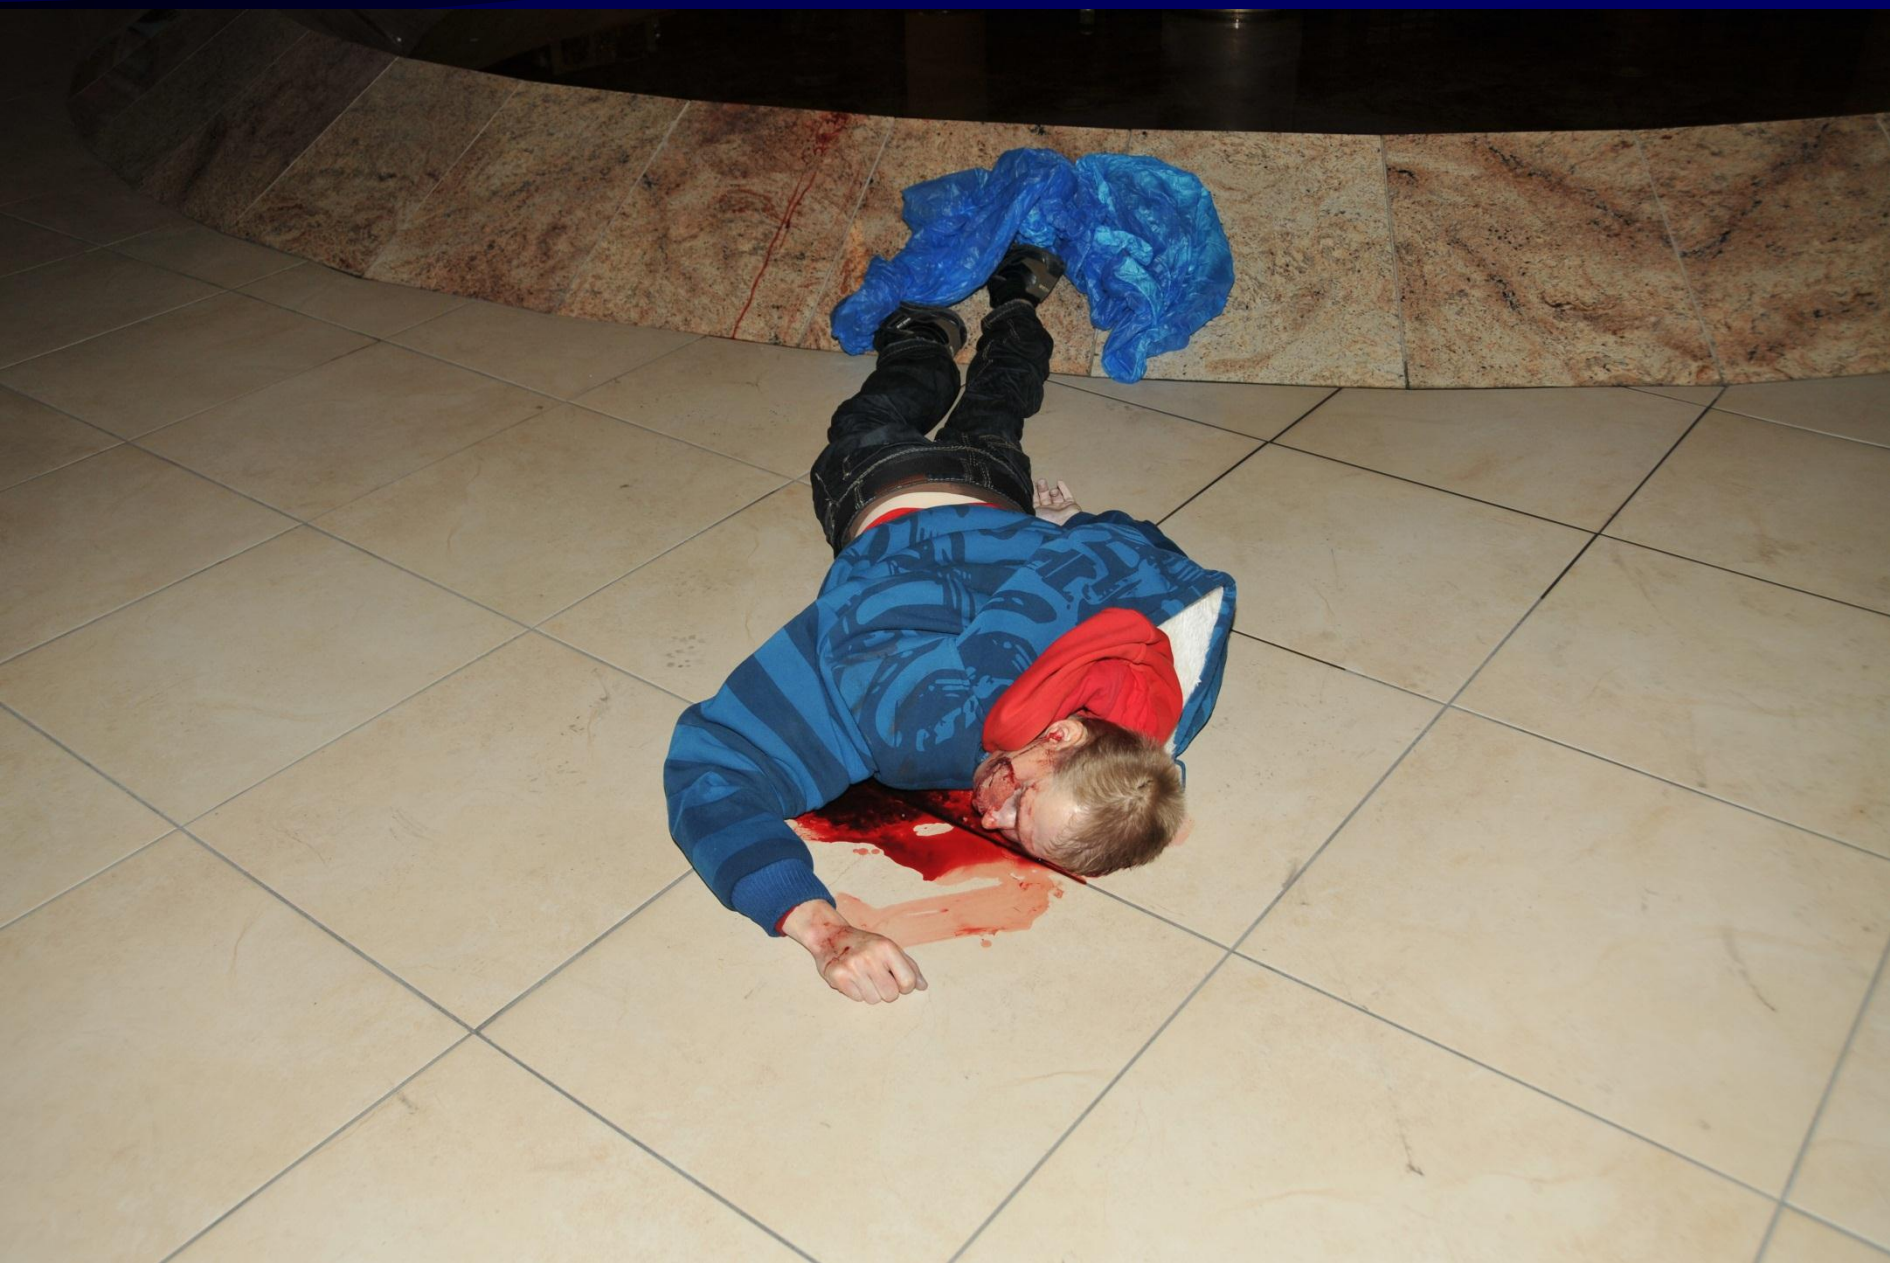
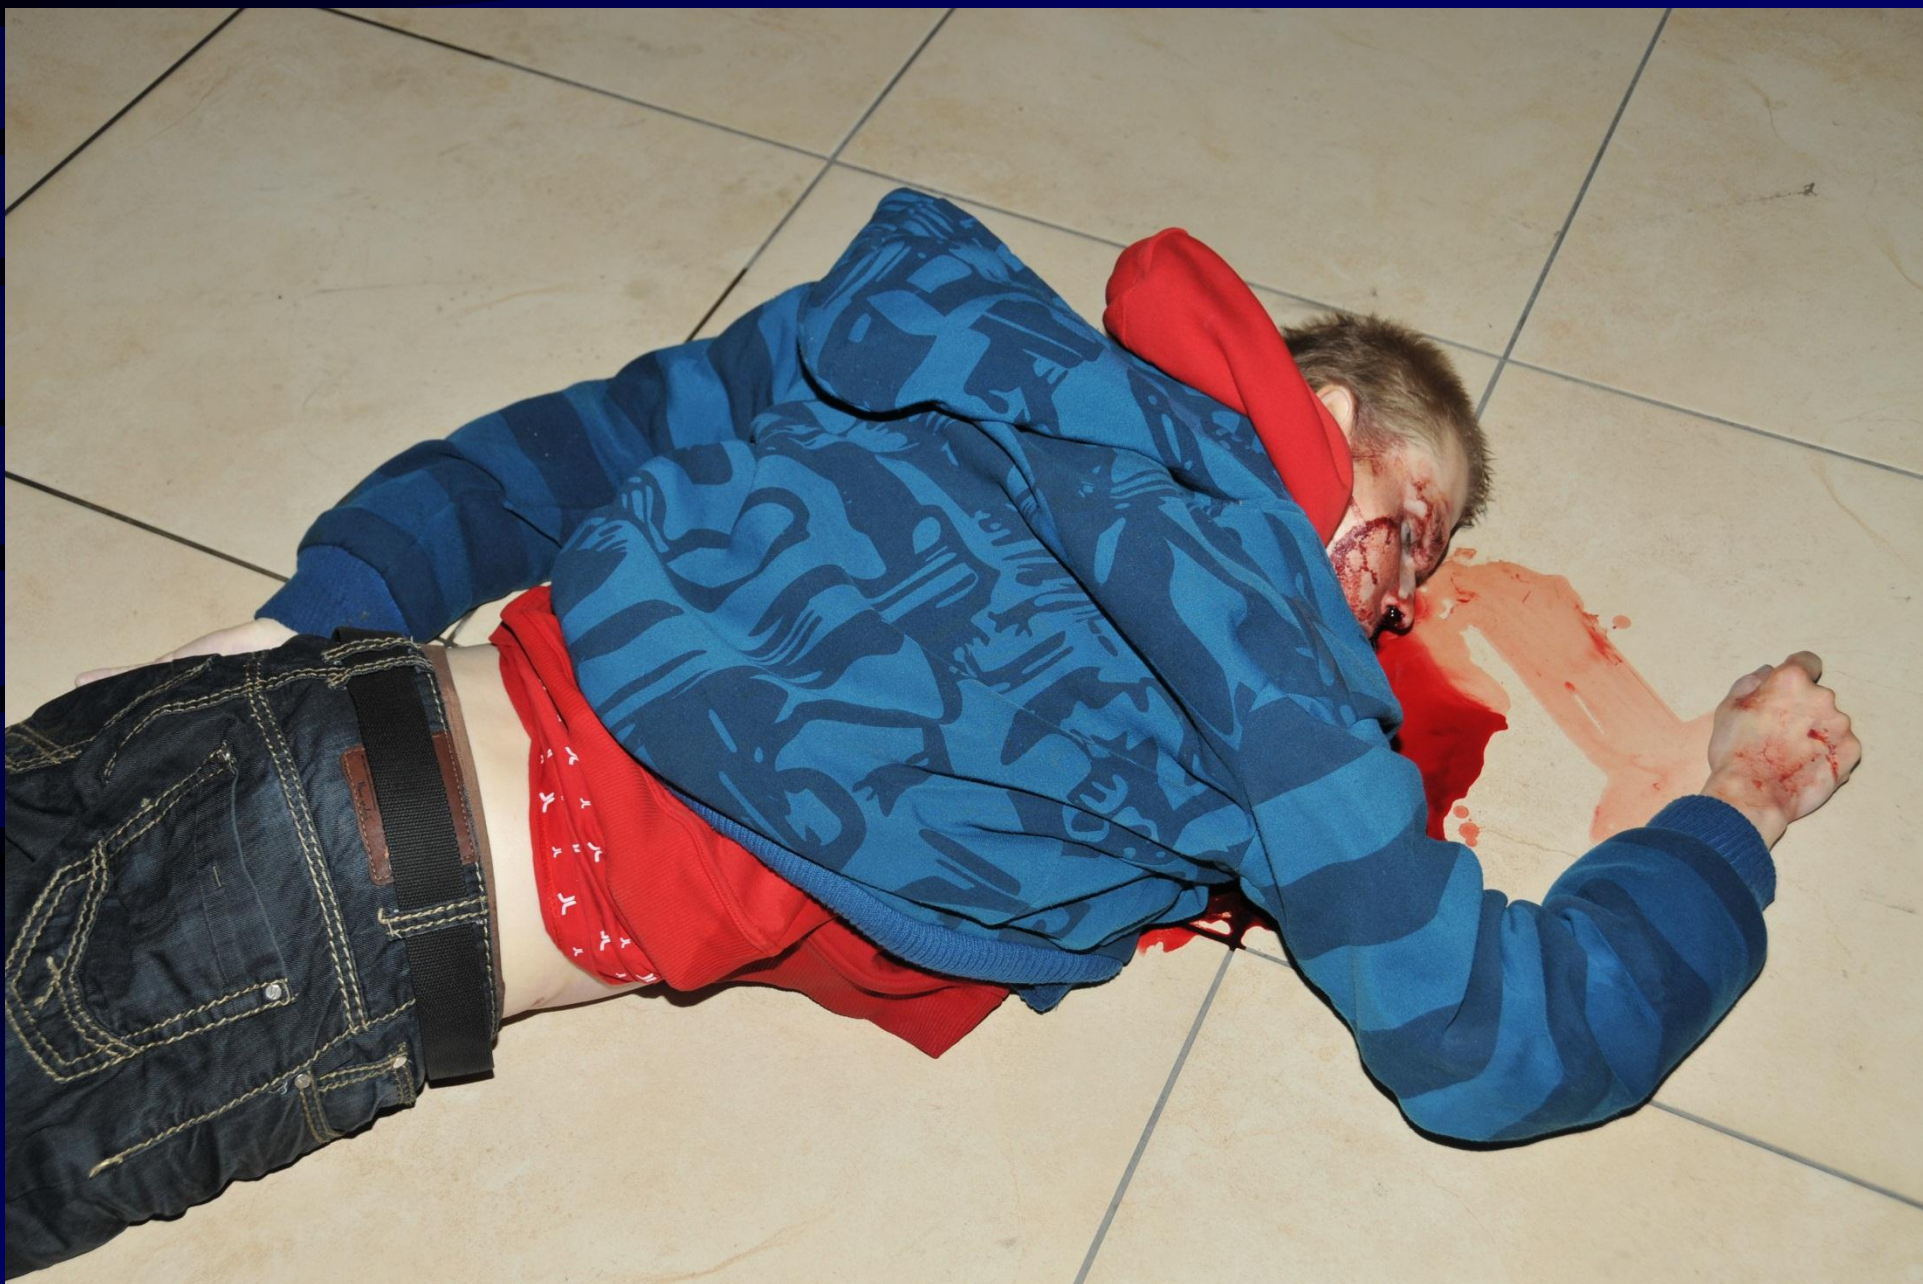
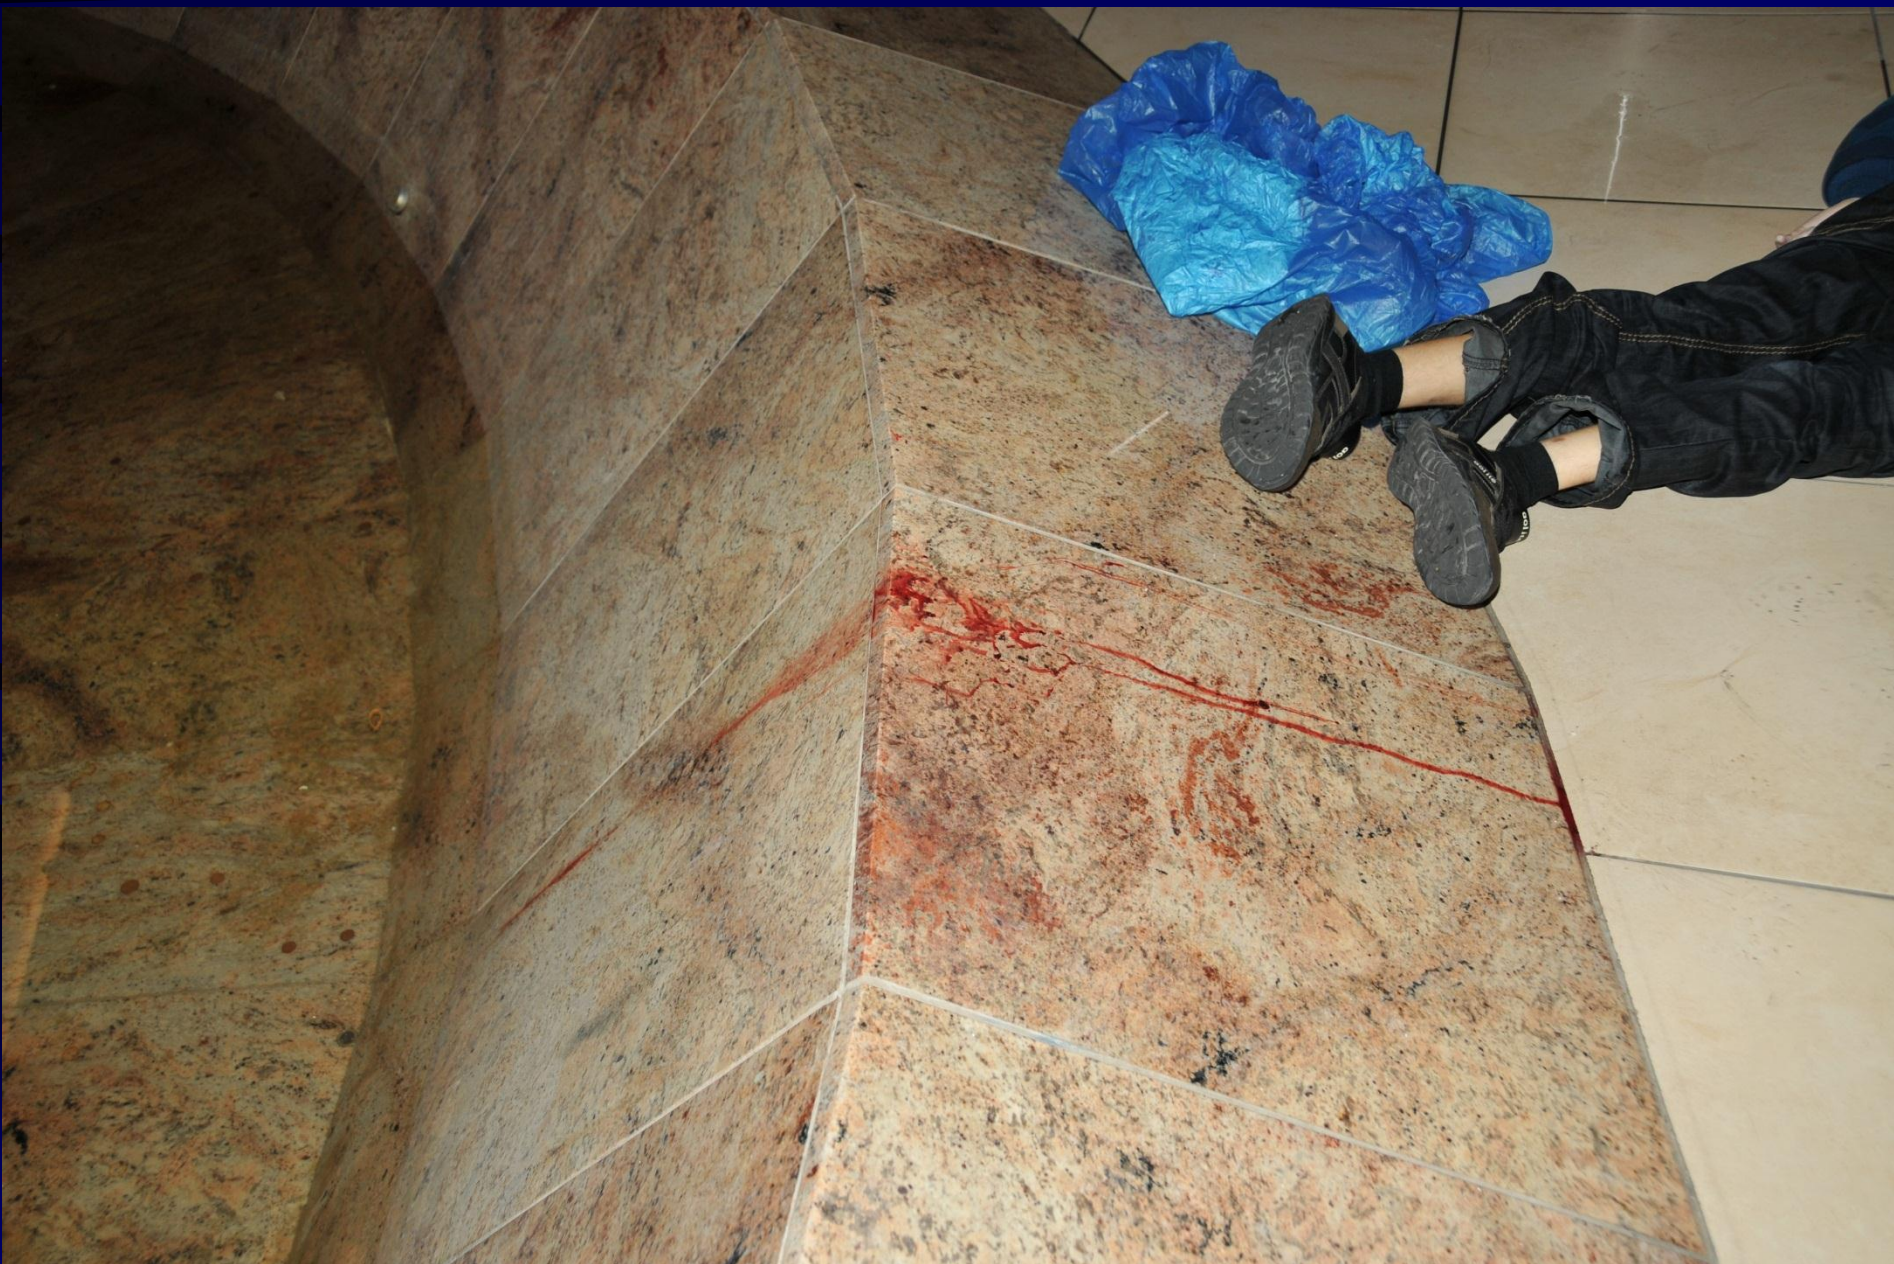
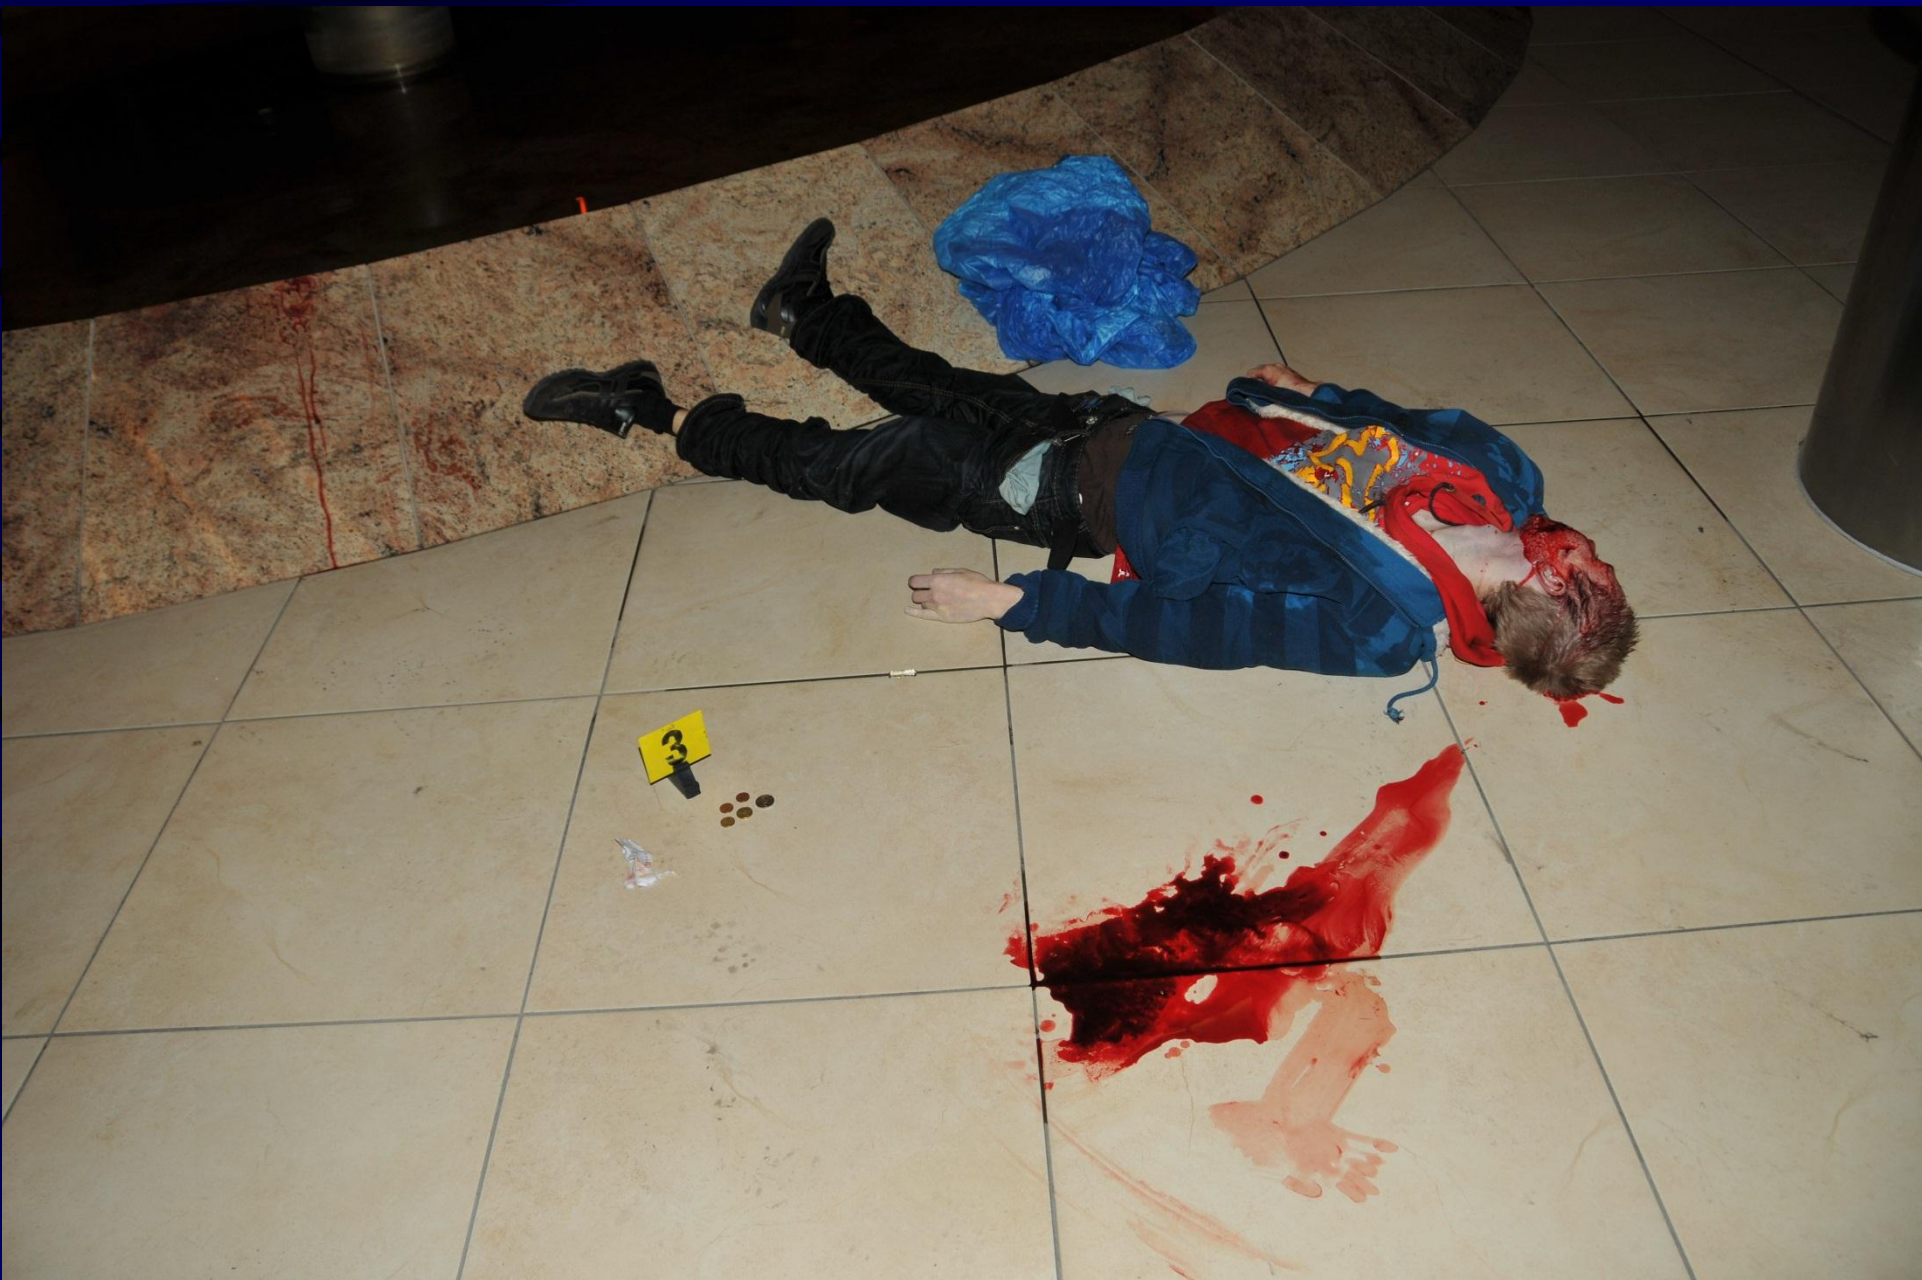
**Z fotodokumentácie z miesta činu** - na prízemí sa nachádza fontána v tvare kruhu s betónovými vyvýšenými okrajmi, nad ktorou sa nachádza umelohmotný kužeľ. Po oboch stranách fontány sa nachádzajú eskalátory smerom až na 3. poschodie. Na mieste činu boli zadokumentované a odfotografované krvné stopy, ale i vecné stopy.

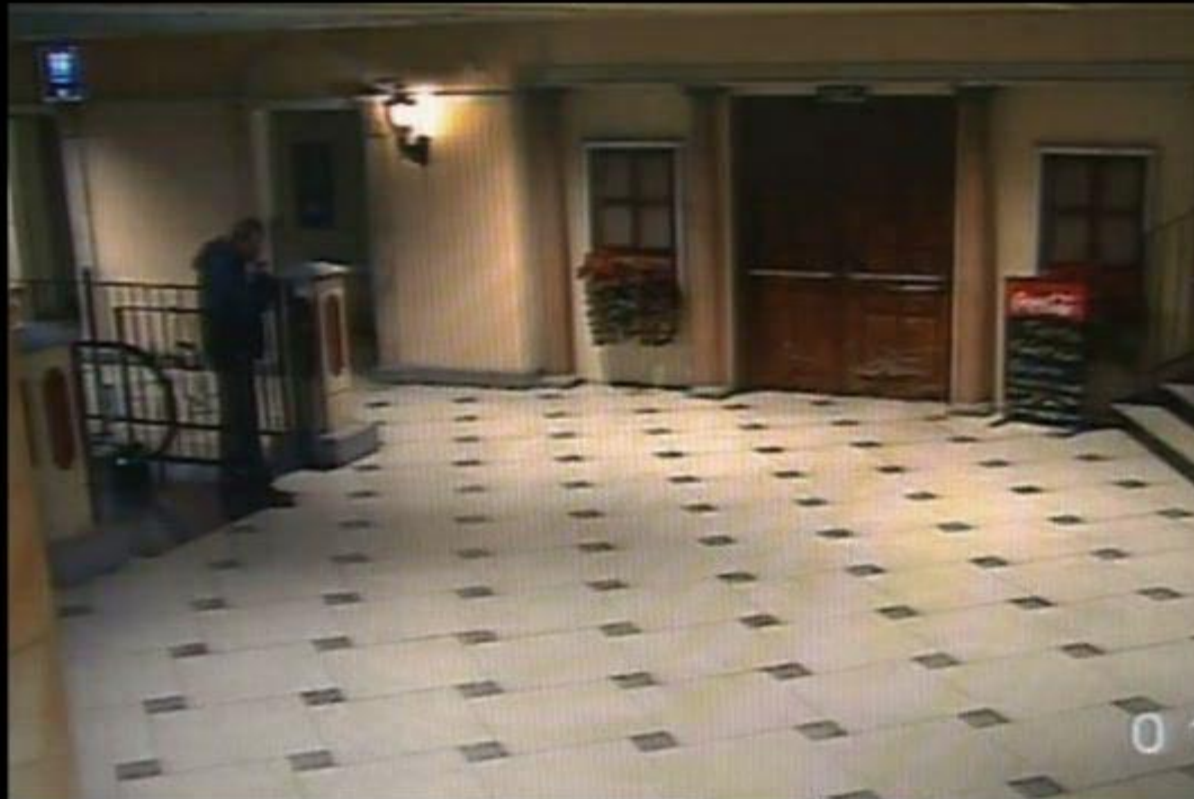
# Videozáznam

Z kamerových záznamov z miesta činu v OC vyplynulo, že v čase 23:35:15 hod. sa M. M. pohyboval sám v tesnej blízkosti zábradlia a pohyblivého pásu eskalátora na 3. poschodí. Kamera zachytila menovaného ako si v tomto čase akoby sadá na pás eskalátora. V čase 23:35:25 hod. je na záberoch kamery z 2. poschodia zachytené jeho padajúce telo a v čase 23:35:26 hod. kamera zachytila dopad menovaného na vyvýšený betónový okraj fontány na prízemí OC.

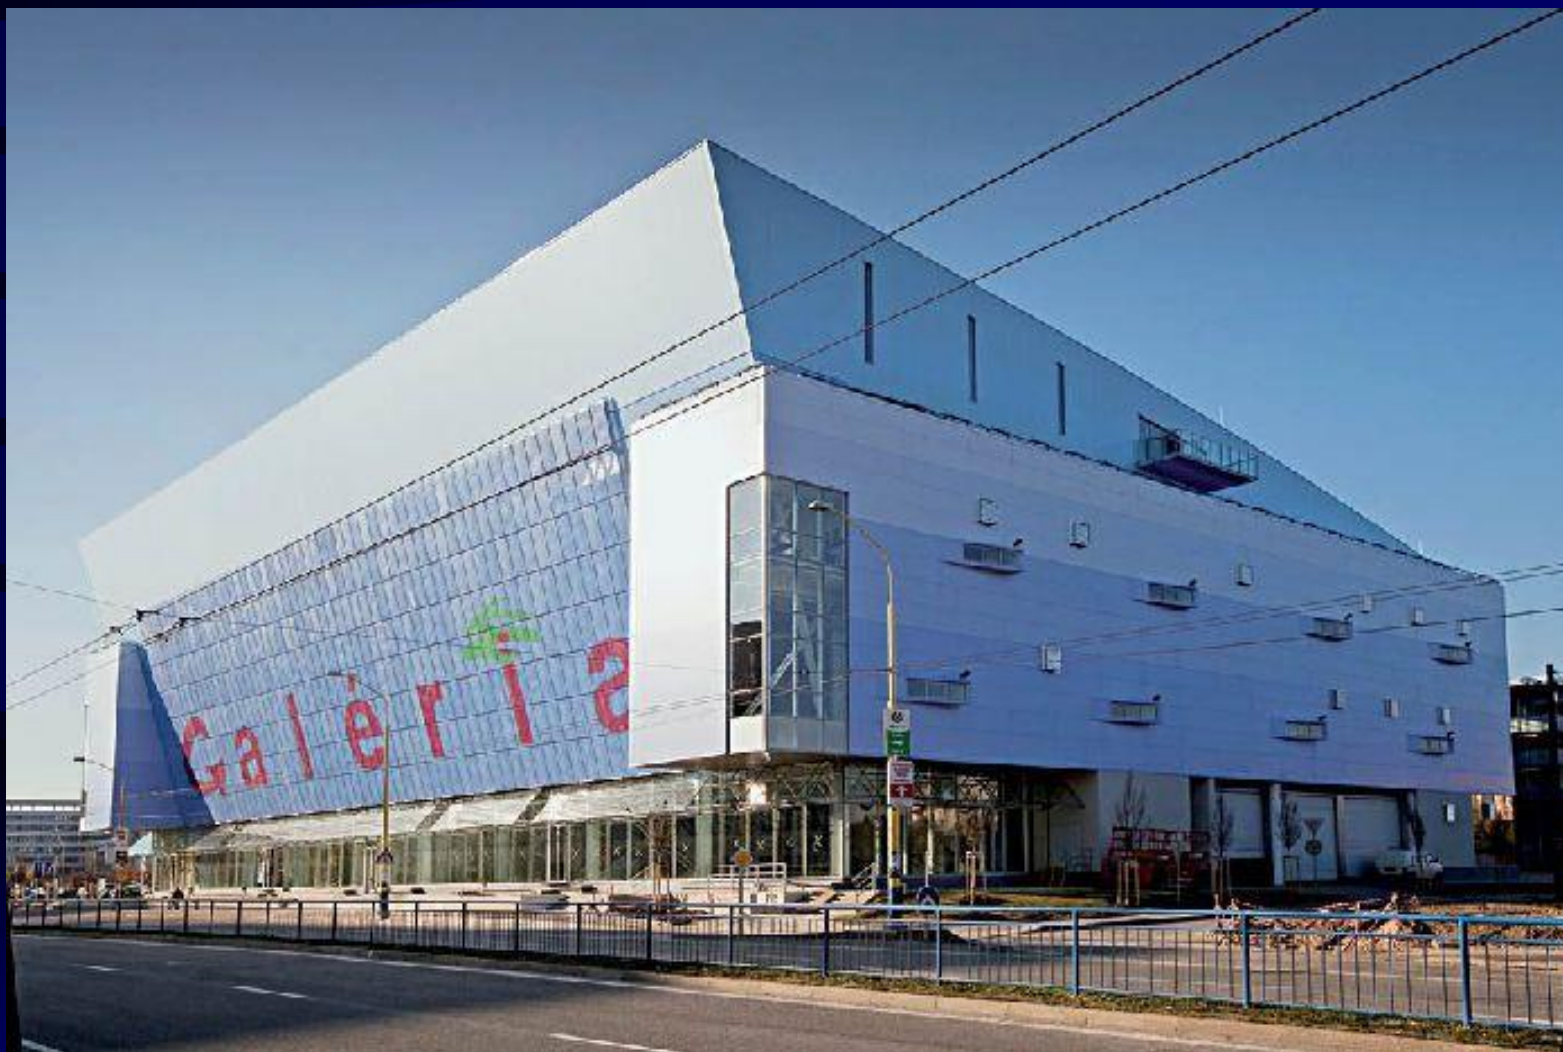
# Prípad č. 2, rovnaké miesto činu

**Z obhliadky miesta činu** - nachádza sa v objekte OC v KE.  
Na 3. poschodí po pravej strane  
sa nachádzajú eskalátory, ktoré  
smerujú smerom dole.

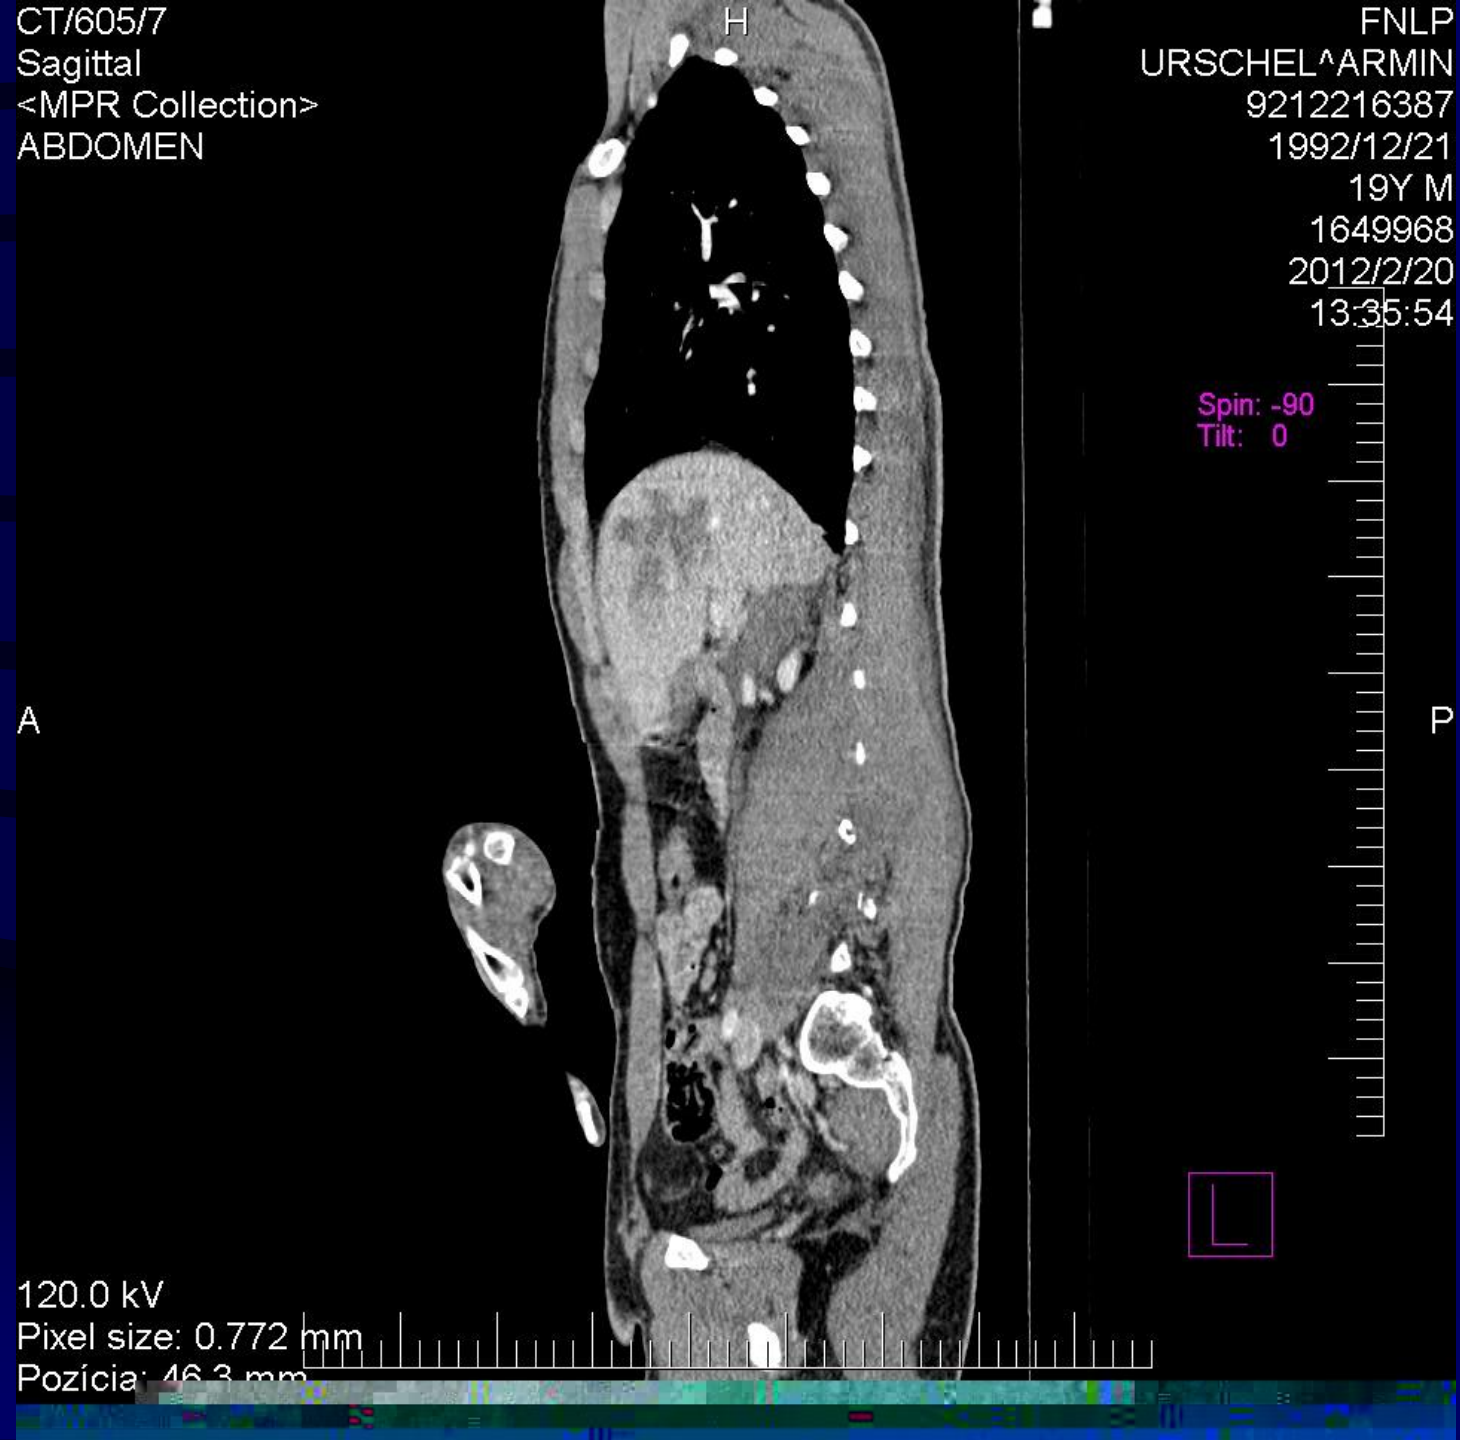
CT/605/7  
Sagittal  
<MPR Collection>  
ABDOMEN

Pacient privezený RLP 20.2.2012 o 13:15 po tom, čo spadol v OC z 3. poschodia do fontány ... pri vedomí, TK 90/50 torr, tachykardický 130/min., paraplégia DK, bolesti chrbtice, otvorená zlomenina sánky, tržnozmliaždená rana na dolnej pere s chýbaním zubov, dýchanie vpravo mierne oslabené, makroskopická hematúria, chrbtica bolestivá v driekovej oblasti, pohyblivosť pre bolesti obmedzená, porucha motoriky dolných končatín, paraplégia DK, vpravo citlivosť po členok, vľavo citlivosť do polovice predkolenia, oba členky výrazne opuchnuté, klinicky prítomná zlomenina.

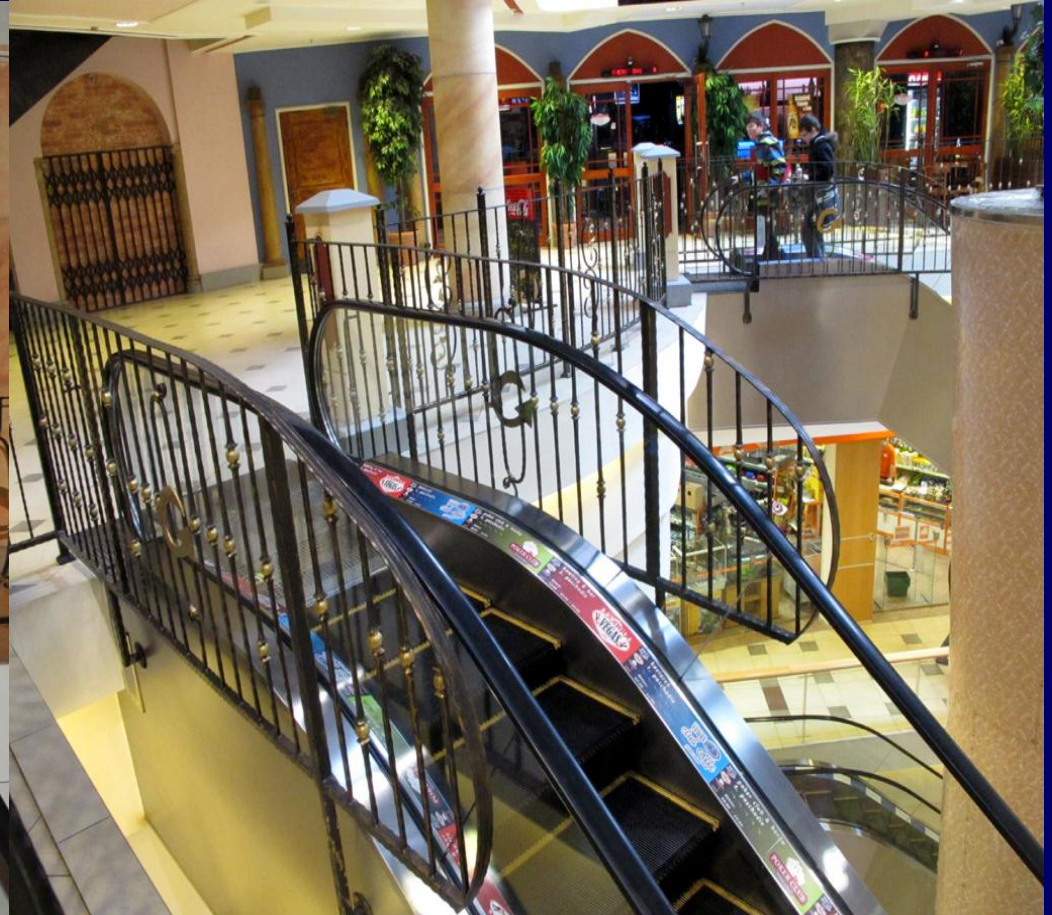
Po nehodách

Celková dĺžka zábradlia 323 cm, oproti pôvodným 100 cm.

Hoci nešlo o pracovný úraz, miesto nešťastia preverovali košickí inšpektori bezpečnosti práce. Premerali zábradlie na treťom poschodí i na eskalátore. Inšpektori potvrdili, že výška zábradlia spĺňa požiadavky, ktoré sú predpísané pri výške nad dvanásť metrov. "Zábradlie má výšku 110 centimetrov, eskalátor 90, čo je podľa normy," informoval o výsledku hovorca Národného úradu bezpečnosti práce. Centru však odporučili prijať opatrenia, ktoré by zamedzili pádom. Ide o inštaláciu sietí, plexiskla okolo pohyblivých schodov, prípadne zvýšenie a predĺženie zábradlí. **Vedenie prijalo dodatočne bezpečnostné opatrenia.**
