# IV. MEZINÁRODNÍ KONGRES ÚRAZOVÉ CHIRURGIE A SOUDNÍHO LÉKAŘSTVÍ

## Pády do fontány v obchodnom centre

# Miesto činu - obchodné centrum, Košice

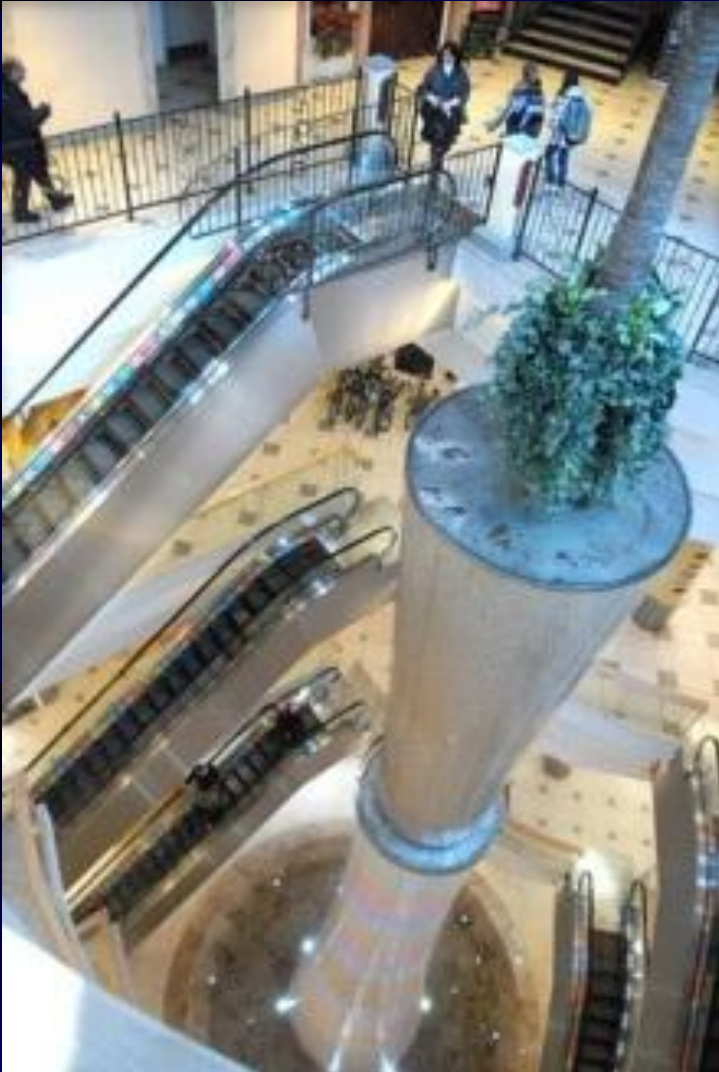
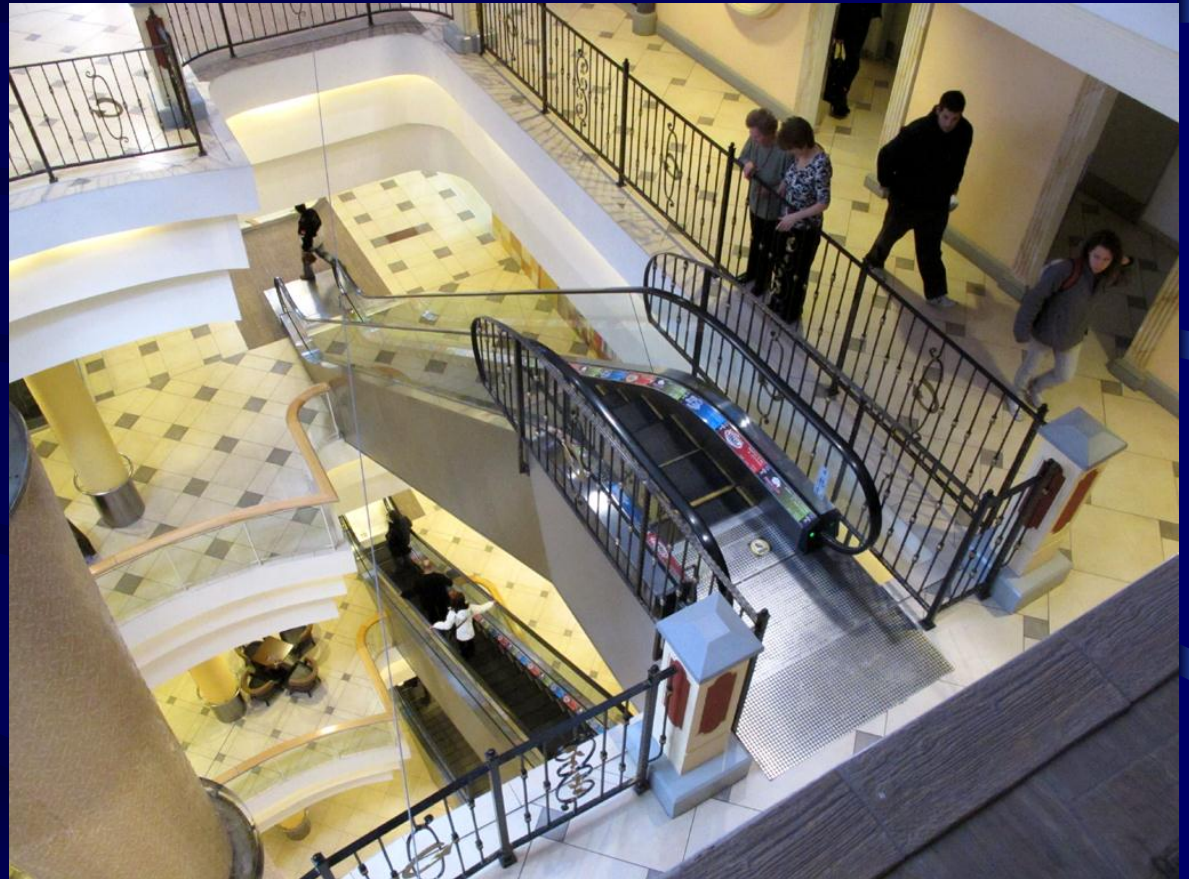
# Záver

Celková dĺžka zábradlia 323 cm, oproti pôvodným 100 cm.

V druhom prípade neustále prebieha policajné vyšetrowanie, ako aj dôkladné znalecké skúmanie, a to nielen znalcov z odboru zdravotníctva a farmácie, ale aj znalcov z odboru stavebníctva.
