Požár hotelu Eurostars David

20.1.2018

Náplavní 1618/6, Praha 2

Zpracoval: nrap. Radek Svatoš, nrap. Marek Hořínek,
por. Bc. Antonín Šustr

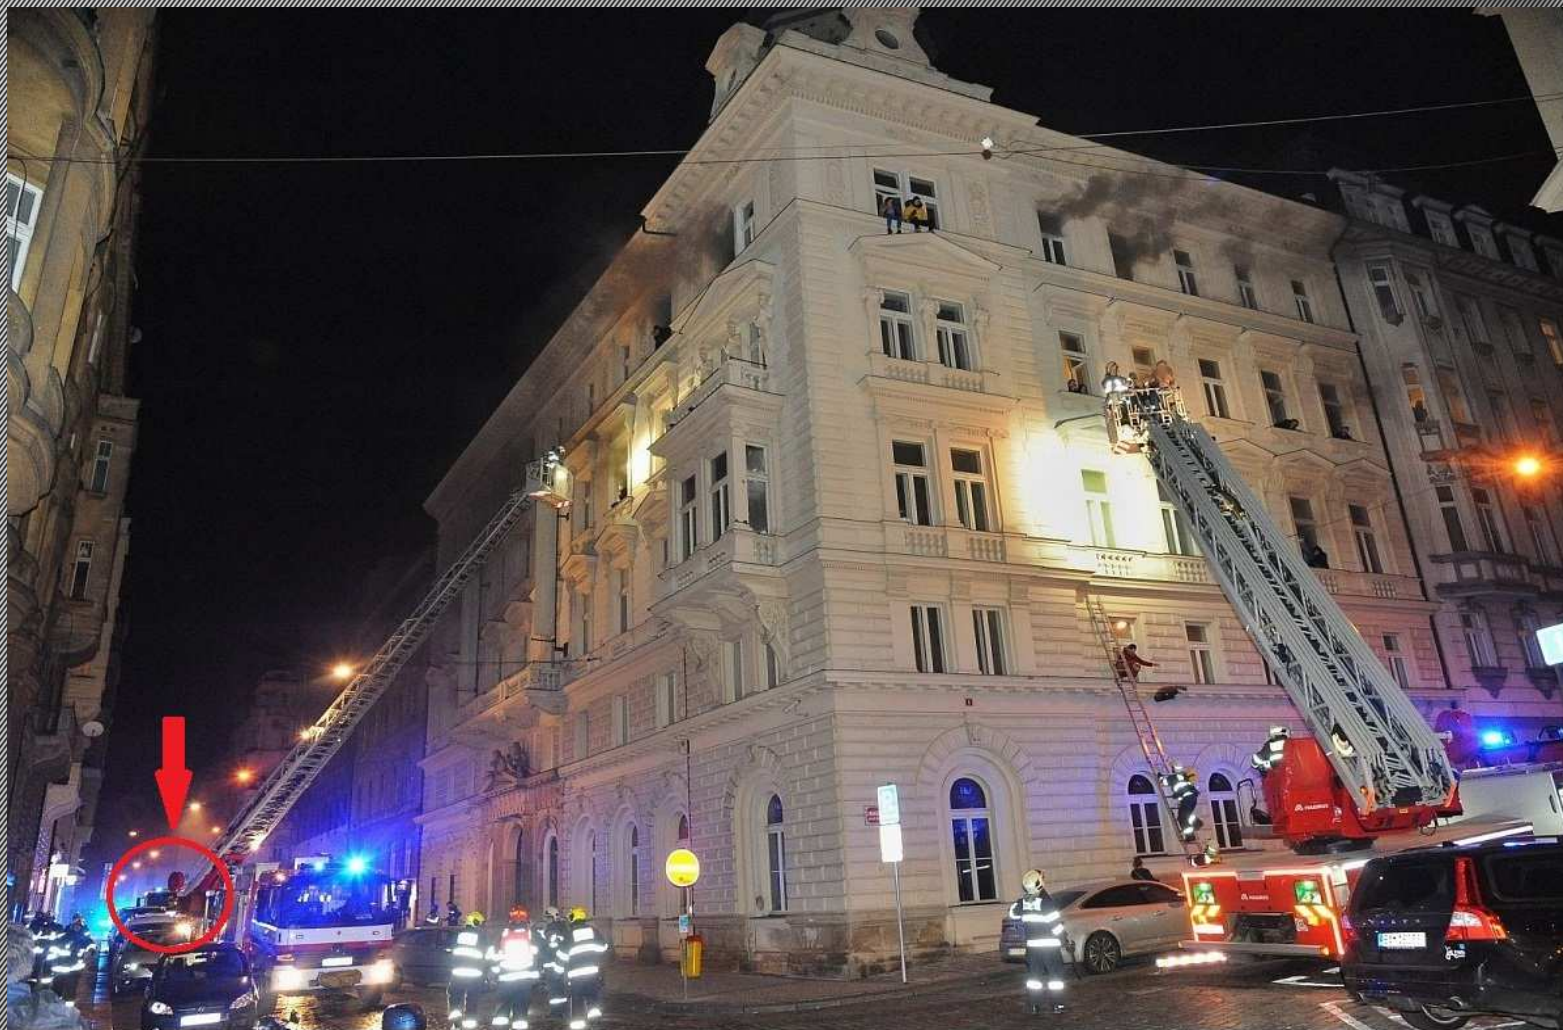
Foto ze zásahu

- nástupní plochu tvořily ulice Náplavní, Záhořanského, Dittrichova, Myslíkova
- jednotka z HS 1, která na místo dorazila jako první, najížděla z ulice Myslíkova (3x CAS, 1x AZ-37)
- průjezd ulicí Náplavní byl pomalý z důvodu špatně parkujících vozidel po obou stranách ulice
- při příjezdu (zhruba z poloviny ulice Náplavní) byl vidět černý kouř z několika oken i pater. Že jsou v oknech a na parapetech lidé bylo viditelné až při příjezdu přímo před hotel
- velitelem zásahu (VZ) byl vydán rozkaz k záchraně osob z 1. patra za pomoci nastavovacích žebříků, na záchranu osob z vyšších pater za pomoci AZ-37
- ustavení AZ-37 bylo ztíženo zaparkovaným vozidlem vedle žebříku, které bylo poškozeno otáčením věže (viz. následný obrázek)
